F96 – RELATÓRIO DE ENSAIO
Relatório N° 2274/2018**1. Dados Gerais****1.1. Dados do Cliente**

Analisar o desempenho de esquadria externa em PVC com persiana integrada utilizada em edificação, quanto aos requisitos de permeabilidade ao ar, estanqueidade à água, comportamento mecânico, e ações de operação e manuseio, conforme prescrições da norma ABNT NBR 10821:2017 – *Esquadrias externas para edificações*.

A amostra consiste em um sistema de vedação vertical externo (SVVE), contendo uma esquadria de PVC do tipo "CORRER" com persiana integrada. A seguir são descritos os materiais e componentes constituintes de todo o sistema.

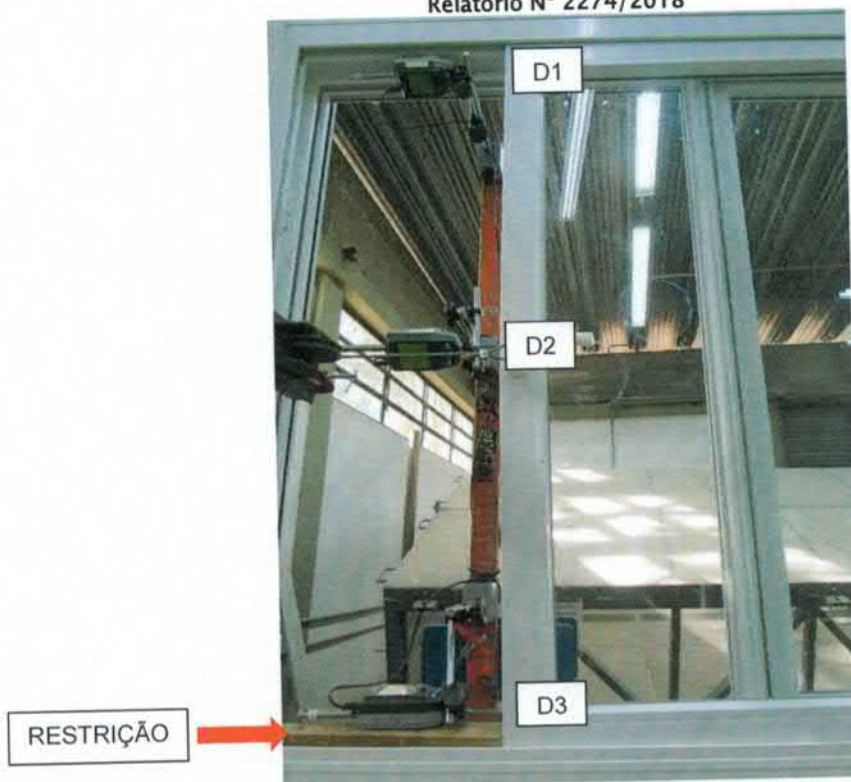
Figura 6 – Instrumentação de ensaio de resistência horizontal com um canto imobilizado

Carga [N]	D1 [mm]	D2 [mm]	D3 [mm]	Dmax = D2-(D1+D3)/2 [mm]	
0	0	0	0	0	Com 400 N, o perfil solicitado apresentou baixa deformação, fazendo com que sistema se manteve íntegro. O esforço horizontal aplicado não prejudicou o funcionamento da esquadria no ciclo de abertura e fechamento. Não foram constatadas falhas na esquadria.
400	14,7840	10,4155	1,2415	2,4028	
0 (residual)	1,0060	1,0505	0,1080	0,4935

Conforme norma ABNT NBR 10821-2:2017, para esse caso, a deformação residual limite é de até 4,20 mm, ou seja, 0,40% em função do comprimento livre do perfil analisado (1130 mm). Assim, verificou-se que as deformações permanentes do sistema estão dentro dos limites de norma. O funcionamento da esquadria não foi afetado quando essa foi submetida ao ciclo de abertura e fechamento.

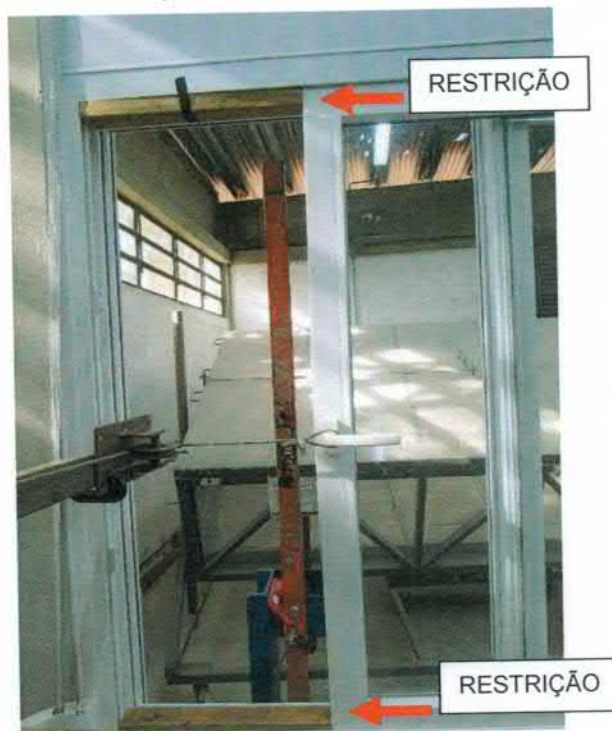
Figura 7 – Instrumentação de ensaio de resistência horizontal com dois cantos imobilizados

Após a execução do ensaio de resistência horizontal com dois cantos imobilizados foi constatada baixa deformação no perfil solicitado sem proporcionar danos ao elemento. Após o descarregamento, o perfil manteve-se normal e não houve ações que prejudicassem o funcionamento de abertura e fechamento, respeitando os limites de carga estipulados pela ABNT NBR 10821-3:2017.

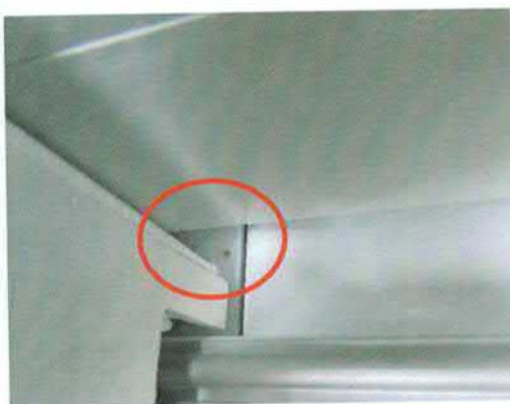
Pressão de ensaio (Pa)	Observações
0	Nenhuma ocorrência observada
20	Nenhuma ocorrência observada
40	Nenhuma ocorrência observada
60	Nenhuma ocorrência observada
80	Nenhuma ocorrência observada
100	Nenhuma ocorrência observada
130	Nenhuma ocorrência observada
160	Nenhuma ocorrência observada
190	Presença de água no perfil inferior (Figura 6)
220	Nenhuma ocorrência observada
250	Nenhuma ocorrência observada
280	Ocorrência de PE por respingo (Figura 7)
300	Ocorrência de PI por ocorrência de bolha durante os 30 segundos iniciais (Figura 7)

Figura 8 – Ingresso de água no perfil inferior, pressão de 190 Pa

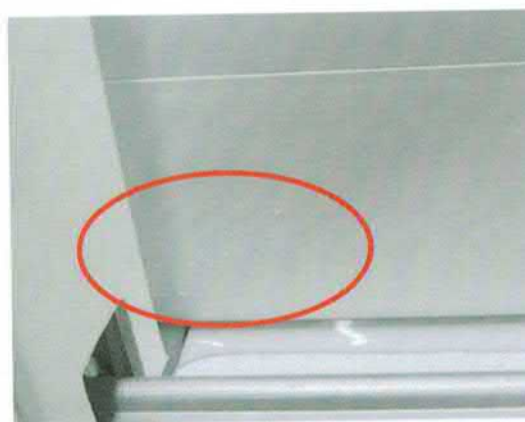
Figura 9 – Ocorrência de Permeabilidade Inicial por ocorrência de bolha durante os 30 segundos iniciais com 300 Pa

Verificou-se, no que tange o desempenho à estanqueidade à água, que o nível de desempenho apresentado pela esquadria é **mínimo** para a pressão de **300 Pa**, seguindo a classificação e desempenho das esquadrias instaladas na posição vertical, de **30** pavimentos e altura máxima de **90 m** para a região V do país.

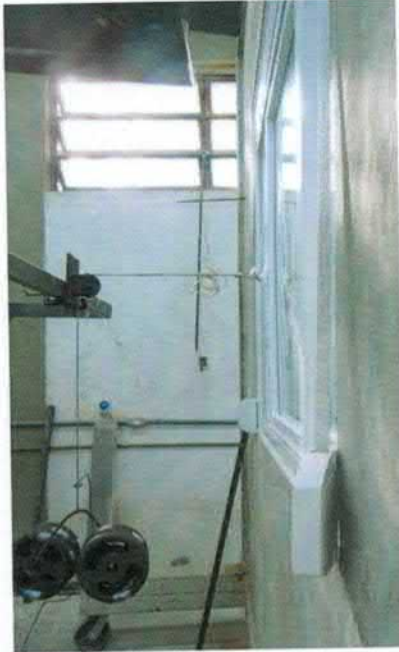
Carga [N]	Folha interna (aplicação de carga de fora para dentro)
0	Constatou-se deformação do perfil com o carregamento de 400 N, todavia não houve comprometimento na abertura e fechamento da esquadria.
400	
0	
Carga [N]	Folha externa (aplicação de carga de dentro para fora)
0	Constatou-se deformação do perfil com o carregamento de 400 N, todavia não houve comprometimento na abertura e fechamento da esquadria.
400	
0

Não foram constatadas falhas pontuais na esquadria. Em nenhuma das folhas ensaiadas as cargas de abertura e fechamento, respectivamente, 100 N e 50 N, foram superadas, evidenciando o funcionamento normal do sistema. A Figura 10 apresenta o comportamento da folha interna da esquadria com carregamento de 400 N. Já a Figura 11 apresenta o comportamento da folha externa da esquadria com carregamento de 400 N.

**Figura 10 – Comportamento da folha interna da esquadria (400 N)**

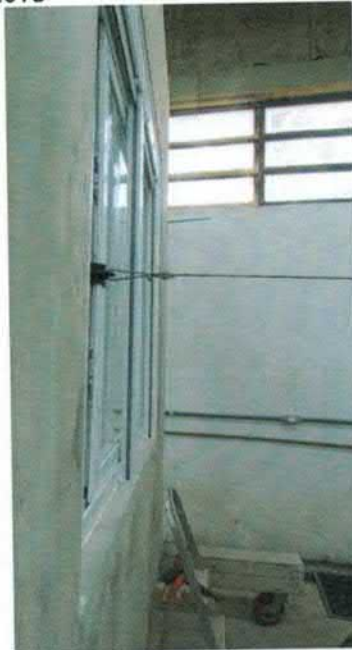
**Figura 11 – Comportamento da folha externa da esquadria (400 N)****8. Observações**
