F96 – RELATÓRIO DE ENSAIO
Relatório Nº 2156a/2018**1. Dados Gerais****1.1. Dados do Cliente**

Analisar o desempenho de esquadria externa em PVC utilizada em edificação, quanto aos requisitos de permeabilidade ao ar, estanqueidade à água, comportamento mecânico e ações de operação e manuseio, conforme prescrições da norma ABNT NBR 10821:2017 – *Esquadrias externas para edificações.*

A amostra analisada consiste em uma esquadria de PVC, identificada como JCR2 da linha Comfort. O marco utilizado na composição da esquadria é com vedação dupla, conforme apresenta a Figura 2. A amostra é constituída de 1 módulo com duas folhas de correr, e dimensão total de 1600x1400 mm, com perfis em PVC na cor branca e vidro float incolor com 6 mm de espessura. Cada módulo é composto por duas folhas de correr, as quais são equipadas por 4 roldanas (2 em cada folha) da marca Celsus modelo ROLDANA PVC 03 SLIM (vide Figura 3). Para as vedações das frestas formadas entre as folhas da esquadria e os trilhos nos montantes, utilizou-se a escova denominada NYL 335 de 6x6 mm na cor cinza. Foram instalados 4 drenos no montante inferior da esquadria. Sobre a canaleta dos drenos, instalou-se um perfil em PVC a f

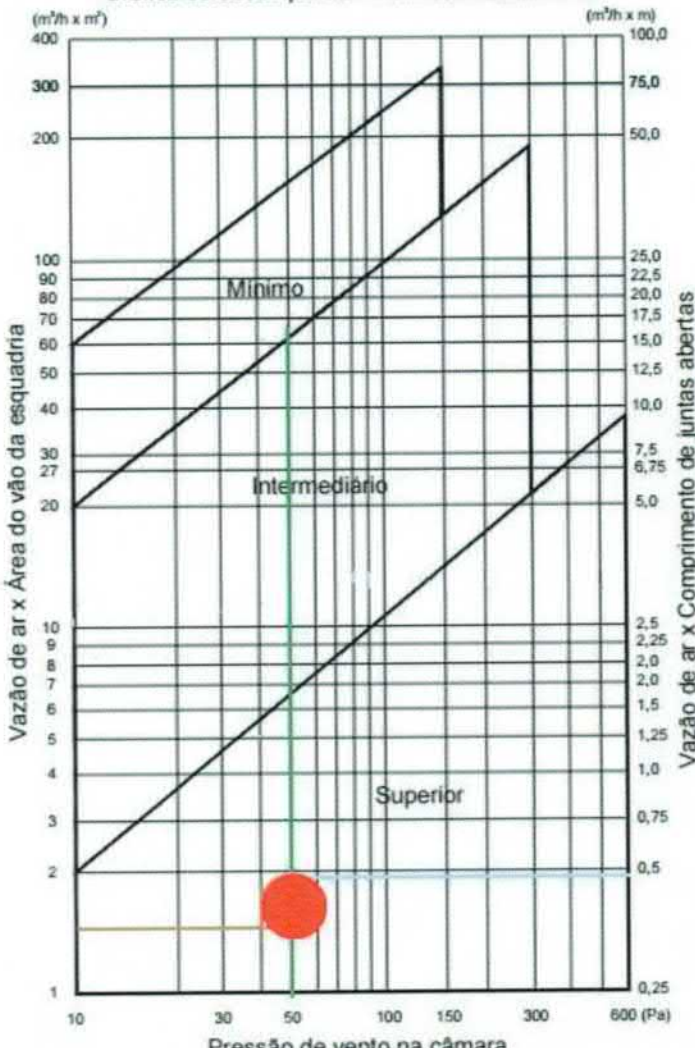
Verificou-se que no que tange o desempenho à permeabilidade ao ar, que o nível de desempenho apresentado pela esquadria é **superior**.

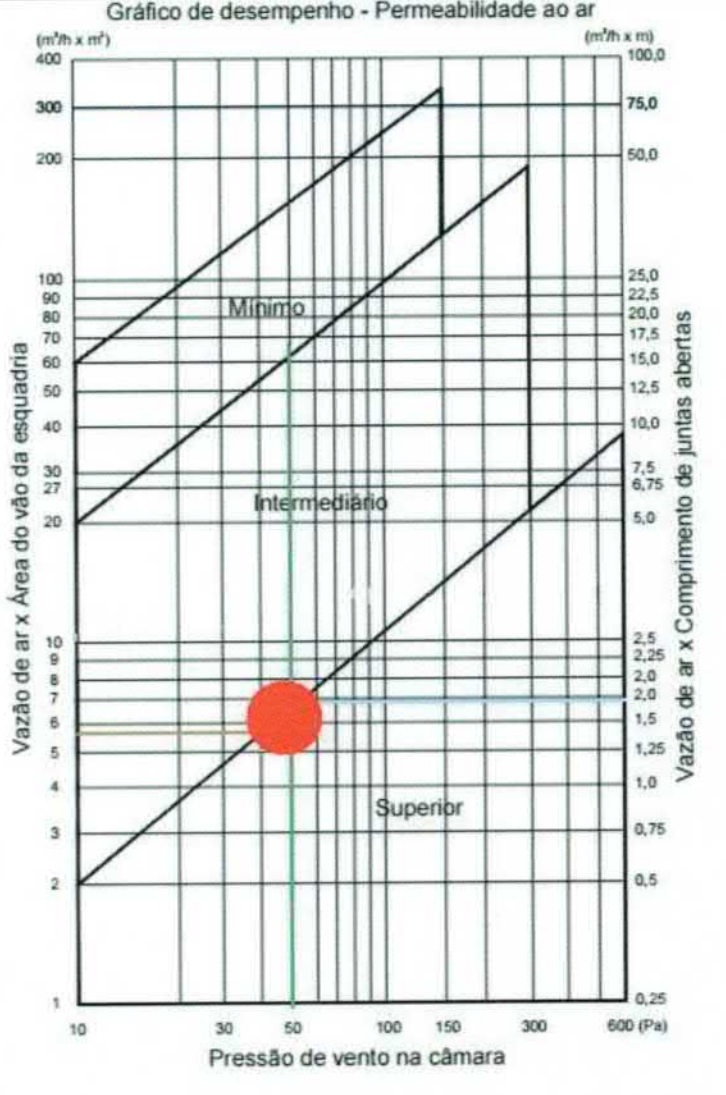
Verificou-se que no que tange o desempenho à permeabilidade ao ar, após o ensaio de carga uniformemente distribuída, a esquadria apresenta o nível de desempenho **intermediário**.

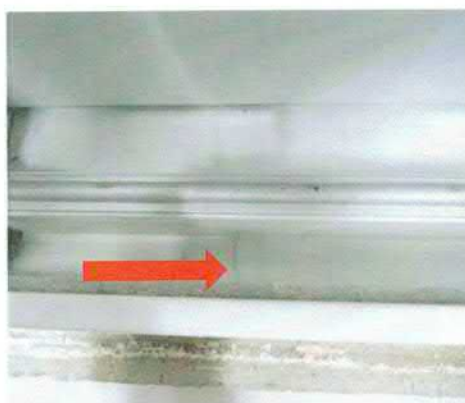
Pressão de ensaio (Pa)	Observações
0	Nenhuma ocorrência observada
20	Nenhuma ocorrência observada
40	Nenhuma ocorrência observada
60	Presença de água no perfil inferior (Figura 7)
80	Nenhuma ocorrência observada
100	Nenhuma ocorrência observada
130	Nenhuma ocorrência observada
160	Nenhuma ocorrência observada
190	Nenhuma ocorrência observada
220	Ocorrência de PI por ocorrência de bolhas, no centro entre as folhas
230	Nenhuma ocorrência observada
240	Ocorrência de PE por respingo (Figura 8)

Figura 7 – Ingresso de água no perfil inferior, pressão de 60 Pa

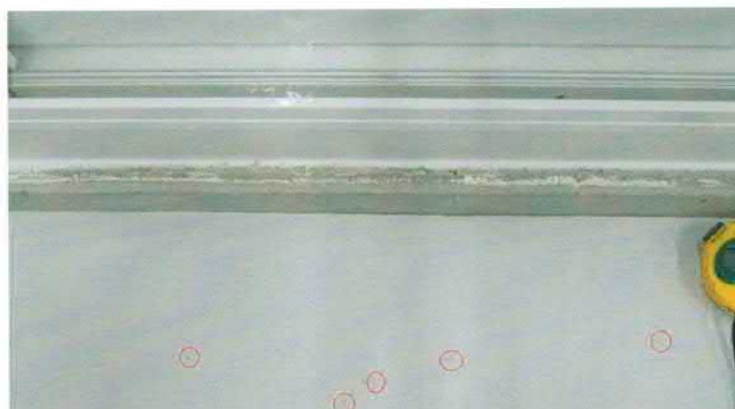
Figura 8 – Ocorrência de Permeabilidade Excessiva por respingo de água para o peitoril interno (240 Pa)

Verificou-se, no que tange o desempenho à estanqueidade à água, que o nível de desempenho apresentado pela esquadria é **mínimo** para a pressão de **230 Pa**, seguindo a classificação e desempenho das esquadrias instaladas na posição vertical, de dez pavimentos e altura máxima de 30 m para a região V do país.

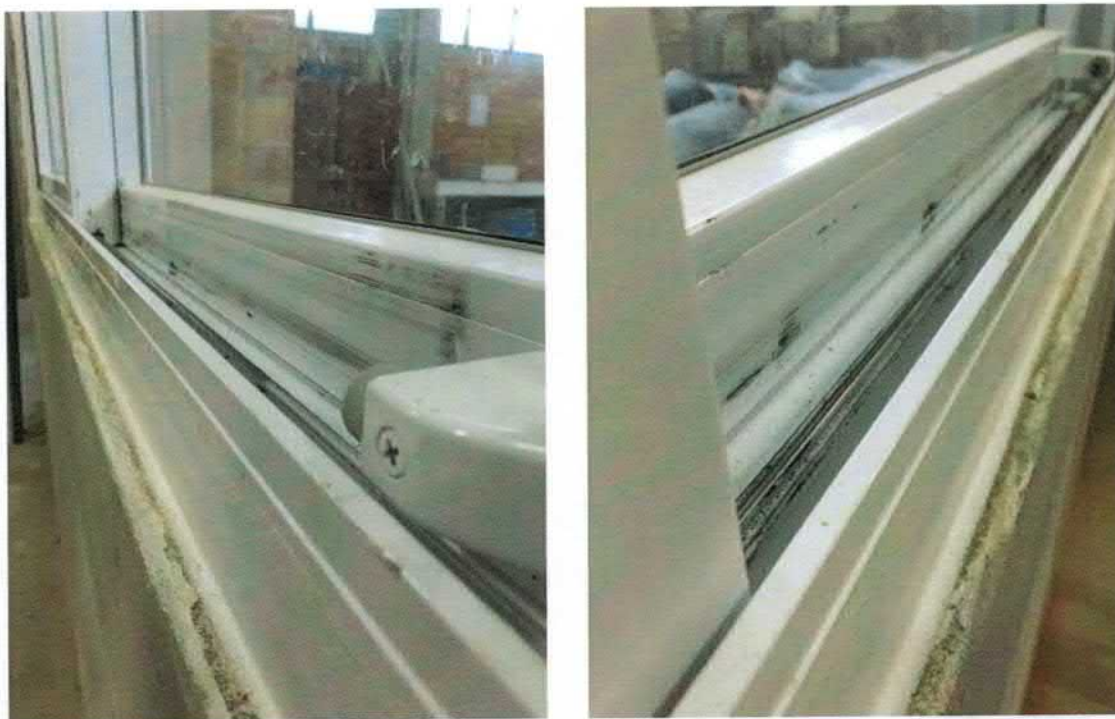
Verificou-se no que tange ao ensaio de ciclo de abertura e fechamento, que a esquadria não ultrapassa os valores de esforço aplicado, quando do fechamento, em 50 N e, quando da abertura de 100 N. Ou seja, está em de acordo com os critérios de norma de abertura e fechamento. Após o término do ensaio, além das verificações mecânicas, realizou-se inspeção visual nos elementos e os mesmos apresentaram coloração e desgaste mínimo, conforme Figura 9.

Figura 9 – Estado de conservação da esquadria após o ensaio de ciclo de abertura e fechamento
7.3.4 Resistência horizontal com um canto imobilizado

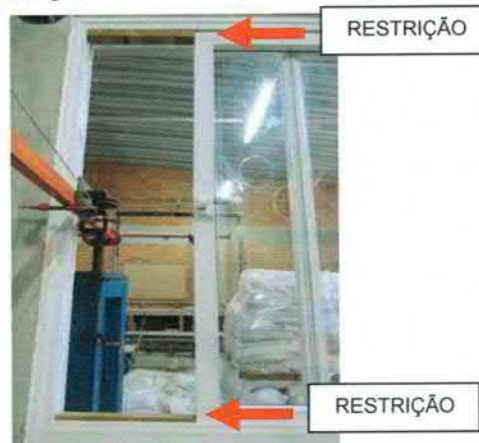
Após a execução do ensaio de resistência horizontal com dois cantos imobilizados foi constatada baixa deformação no perfil solicitado sem proporcionar danos ao elemento. Após o descarregamento, o perfil manteve-se normal e não houve ações que prejudicassem o funcionamento de abertura e fechamento, respeitando os limites de carga estipulados pela ABNT NBR 10821-3:2017. A Figura 10 ilustra o processo de ensaio.

Figura 10 – Instrumentação de ensaio de resistência horizontal com dois cantos imobilizados
7.3.6 Resistência à flexão

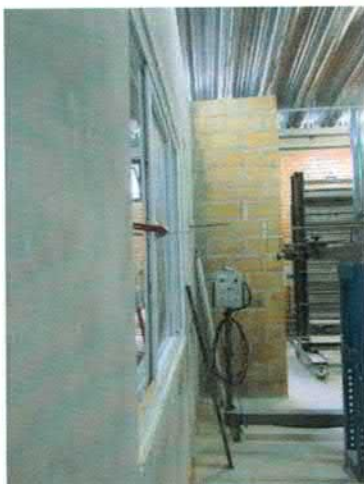
Carga [N]	Folha interna (aplicação de carga de fora para dentro)
0	Constatou-se deformação do perfil com o carregamento de 400 N, todavia não houve comprometimento na abertura e fechamento da esquadria.
400	
0	
Carga [N]	Folha externa (aplicação de carga de dentro para fora)
0	Constatou-se deformação do perfil com o carregamento de 400 N, todavia não houve comprometimento na abertura e fechamento da esquadria.
400	
0

Não foram constatadas falhas pontuais na esquadria. Em nenhuma das folhas ensaiadas as cargas de abertura e fechamento, respectivamente, 100 N e 50 N, foram superadas, evidenciando o funcionamento normal do sistema. A Figura 11 apresenta o comportamento da folha interna da esquadria com carregamento de 400 N. Já a Figura 12 apresenta o comportamento da folha externa da esquadria com carregamento de 400 N.

Figura 11 – Comportamento da folha interna da esquadria (400 N)

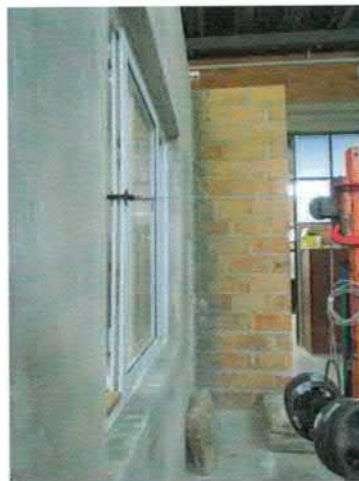
Figura 12 – Comportamento da folha externa da esquadria (400 N)
