**F96 – RELATÓRIO DE ENSAIO**  
**Relatório N° 2347/2018****1. Dados Gerais****1.1. Dados do Cliente**

Analisar o desempenho de esquadria externa em PVC utilizada em edificação, quanto aos requisitos de permeabilidade ao ar, estanqueidade à água, comportamento mecânico e ações de operação e manuseio, conforme prescrições da norma ABNT NBR 10821:2017 – Esquadrias externas para edificações.

A amostra analisada consiste em uma esquadria de PVC identificada como JCR2-PE da linha Comfort. O marco utilizado na composição da esquadria possui vedação dupla, conforme Figura 2. A amostra é constituída de 1 módulo com duas folhas de correr, e dimensão total de 1600x1400 mm, com perfis em PVC na cor branca e vidro float incolor com 6 mm de espessura. Utilizou-se caixa de persiana de PVC com palhetas em PVC com 37 mm de largura, tendo o acionamento manual. Cada módulo é composto por duas folhas de correr, as quais são equipadas por 4 roldanas (2 em cada folha) da marca Celsus modelo ROLDANA PVC 03 SLIM. Para as vedações das frestas formadas entre as folhas da esquadria e os trilhos nos montantes, utilizou-se a escova denominada NYL 335 de 6x6 mm na cor cinza. Foram instalados 4 drenos no mont

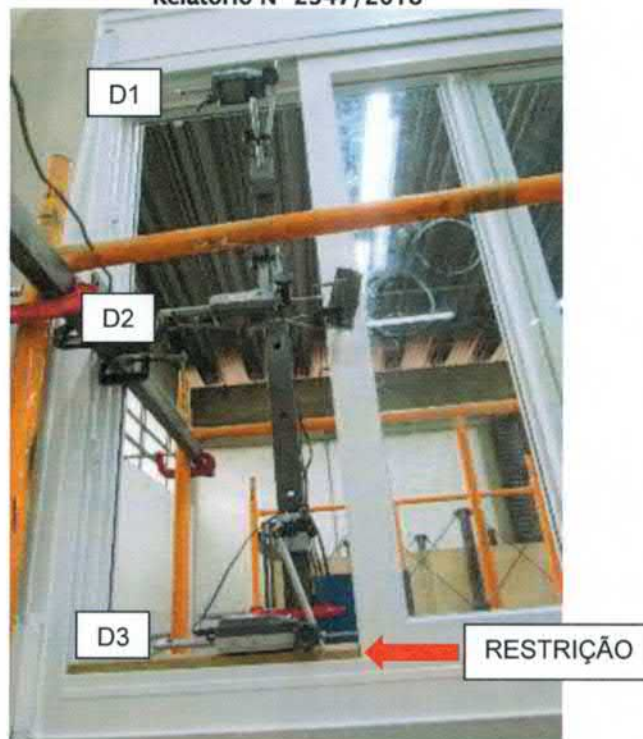
**Figura 6 – Instrumentação de ensaio de resistência horizontal com um canto imobilizado**

| Carga [N] | D1 [mm] | D2 [mm] | D3 [mm] | $D_{max} = \frac{D2 - (D1 + D3)}{2}$ [mm] | |
|---|---|---|---|---|--|
| 0 | 0 | 0 | 0 | 0 | Com 400 N, o perfil solicitado apresentou baixa deformação, fazendo com que sistema se mantivesse íntegro. O esforço horizontal aplicado não prejudicou o funcionamento da esquadria no ciclo de abertura e fechamento. Não foram constatadas falhas na esquadria. |

Conforme norma ABNT NBR 10821-2:2017, para esse caso, a deformação residual limite é de até 4,54 mm, ou seja, 0,40% em função do comprimento livre do perfil analisado (1135 mm). Assim, verificou-se que as deformações permanentes do sistema estão de acordo com a norma. O funcionamento da esquadria não foi afetado quando essa foi submetida ao ciclo de abertura e fechamento.

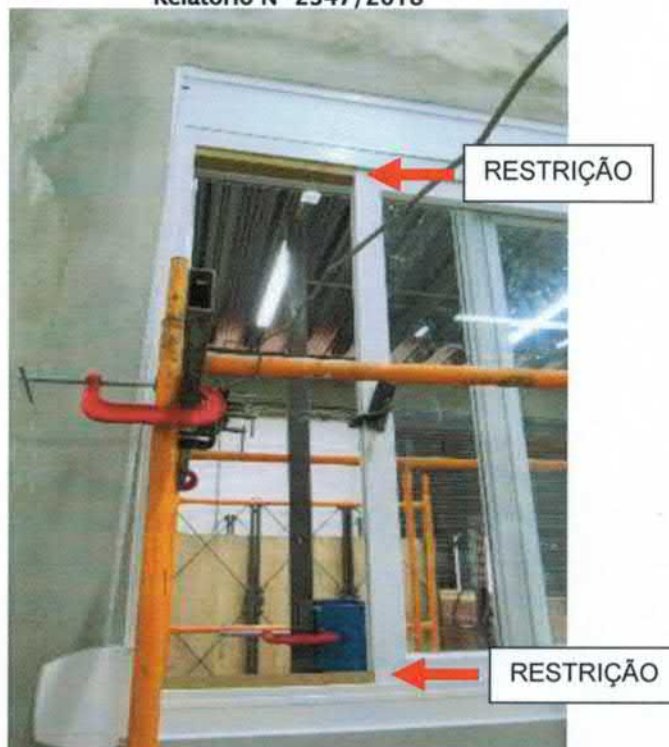
**Figura 7 – Instrumentação de ensaio de resistência horizontal com dois cantos imobilizados**

Após a execução do ensaio de resistência horizontal com dois cantos imobilizados foi constatada baixa deformação no perfil solicitado sem proporcionar danos ao elemento. Após o descarregamento, o perfil manteve-se normal e não houve ações que prejudicassem o funcionamento de abertura e fechamento, respeitando os limites de carga estipulados pela ABNT NBR 10821-3:2017.

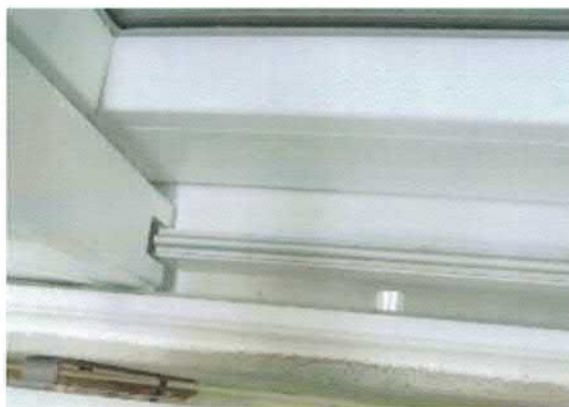
| Pressão de ensaio (Pa) | Observações |
|---|---|
| 100 | Presença de água no perfil inferior |

**Figura 8 – Ingresso de água no perfil inferior, pressão de 100 Pa**

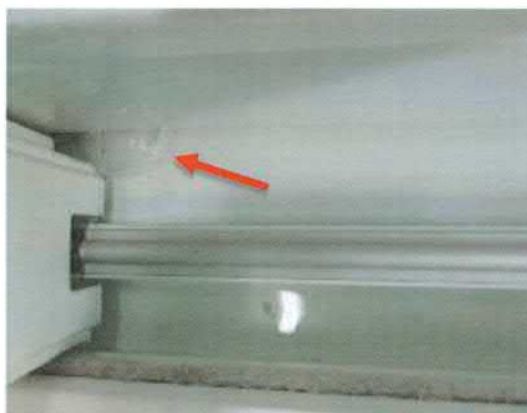
| Pressão de ensaio (Pa) | Observações |
|---|---|
| 190 | Ocorrência de PI: Ocorrência de bolhas no canto inferior esquerdo |

**Figura 9 – Ocorrência de Permeabilidade Inicial por ocorrência de bolha com 190 Pa**

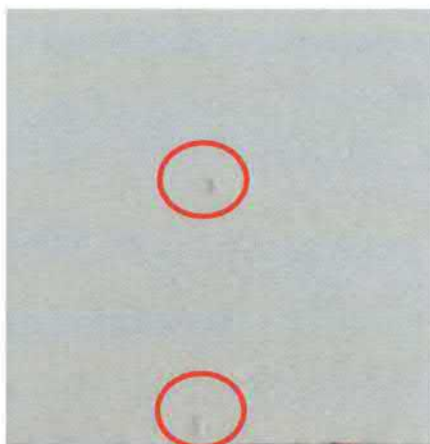
| Pressão de ensaio (Pa) | Observações |
|---|---|
| 280 | Ocorrência de PE |

**Figura 10 – Ocorrência de Permeabilidade Excessiva por respingo de água para o peitoril interno**

Verificou-se, no que tange o desempenho à estanqueidade à água, que o nível de desempenho apresentado pela esquadria é **mínimo** para a pressão de **250 Pa**, seguindo a classificação e desempenho das esquadrias instaladas na posição vertical, de **dez pavimentos e altura máxima de 30 m para a região V do país**.

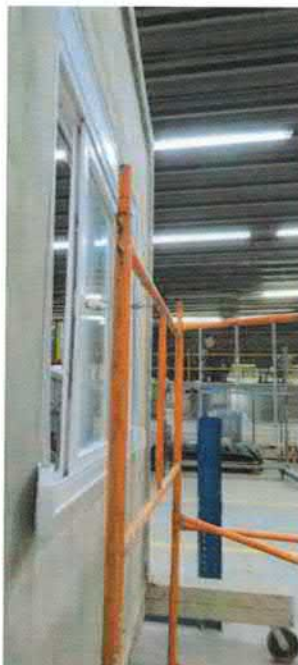
| Carga [N] | Folha interna (aplicação de carga de fora para dentro) |
|---|---|
| 400 | Constatou-se deformação do perfil com o carregamento de 400 N, todavia não houve comprometimento na abertura e fechamento da esquadria. |

Não foram constatadas falhas pontuais na esquadria. Em nenhuma das folhas ensaiadas as cargas de abertura e fechamento, respectivamente, 100 N e 50 N, foram superadas, evidenciando o funcionamento normal do sistema. A Figura 11 apresenta o comportamento da folha interna da esquadria com carregamento de 400 N. Já a Figura 12 apresenta o comportamento da folha externa da esquadria com carregamento de 400 N.

**Figura 11 – Comportamento da folha interna da esquadria (400 N)**

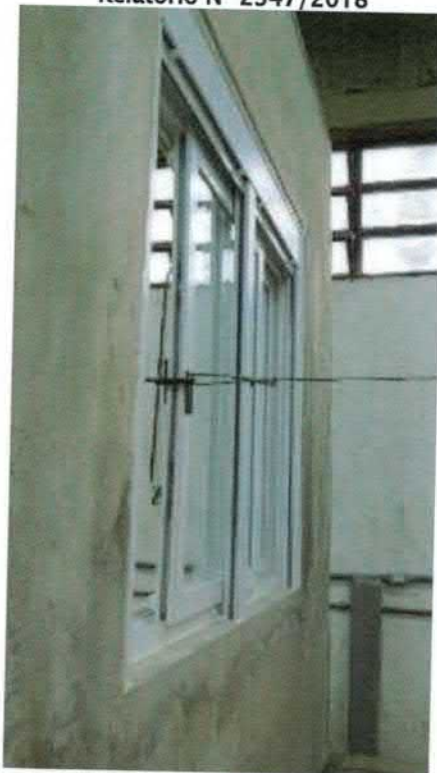
| Carga [N] | Folha interna (aplicação de carga de fora para dentro) |
|---|---|
| 400 | Constatou-se deformação do perfil com o carregamento de 400 N, todavia não houve comprometimento na abertura e fechamento da esquadria. |

**Figura 12 – Comportamento da folha externa da esquadria (400 N)****8. Observações**
