F96 – RELATÓRIO DE ENSAIO
Relatório N° 1970b/2017**1. Dados Gerais****1.1. Dados do Cliente**

Analisar o desempenho de esquadria externa para edificação, quanto aos requisitos de permeabilidade ao ar, estanqueidade à água, ensaios mecânicos, e ações de operação e manuseio, conforme prescrições da norma ABNT NBR 10821:2017 – Esquadrias externas para edificações.

A amostra analisada consiste em uma esquadria de PVC, identificada como JCR2 da linha Comfort. O marco utilizado na composição da esquadria foi com vedação tripla, conforme Figura 2. A amostra era constituída de 1 módulo com duas folhas de correr, e dimensão total de 1600x1400 mm, com perfis em PVC na cor branca e vidro float incolor com 6 mm de espessura. Cada módulo era composto por duas folhas de correr, as quais foram equipadas por 4 roldanas (2 em cada folha) da marca Celsus modelo ROLDANA PVC 03 SLIM (vide Figura 3). Para as vedações das frestas formadas entre as folhas da esquadria e os trilhos nos montantes, utilizou-se a escova denominada NYL 335 de 6x6 mm na cor cinza. Foram instalados 4 drenos no montante inferior da esquadria. Sobre a canela dos drenos, instalou-se um perfil em PVC a fim de promover a proteção

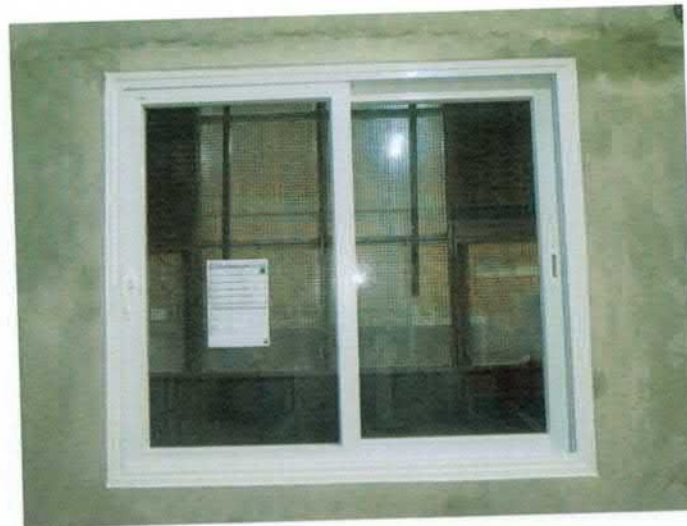
Figura 1 – Esquadria instalada no pórtico
4.2 Descrição da esquadria

A esquadria amostrada pelo contratante foi instalada em um SVVE constituído de blocos cerâmicos sem função estrutural, os quais possuem resistência à compressão de 7 MPa e dimensões de 19x19x29 cm. Os blocos foram assentados com junta horizontal e vertical totalmente preenchidas de argamassa industrializada com espessura de 1 cm e foi realizado revestimento argamassado com argamassa estabilizada, espessura de 1 cm na face interna e 2 cm na face externa. A espessura final do sistema é de 22 cm. No sistema vertical foi instalada uma esquadria de PVC, sem pingadeira, com dimensões de 1600 x 1400 mm. A Figura 1 apresenta o sistema completo com a esquadria instalada.

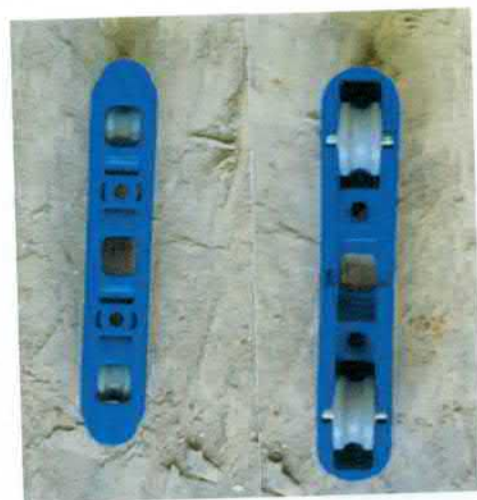
Figura 3 – Sistema de roldanas utilizados nas folhas da esquadria

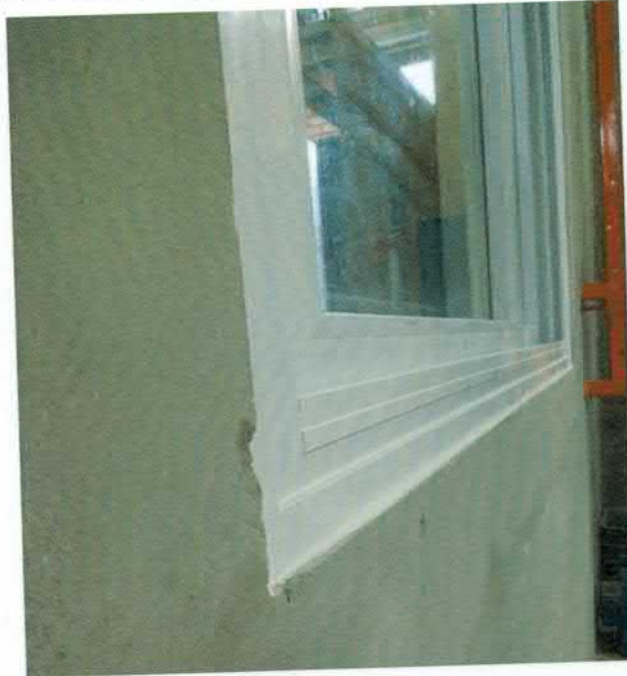
A instalação da esquadria ocorreu pelo seu fabricante, por meio de fixação mecânica entre o marco e o SVVE com o uso de parafusos. A interface entre o marco e o SVVE foi selada com silicone estrutural branco, conforme Figura 4.

Figura 4 – Instalação da esquadria
5. Instrumentação

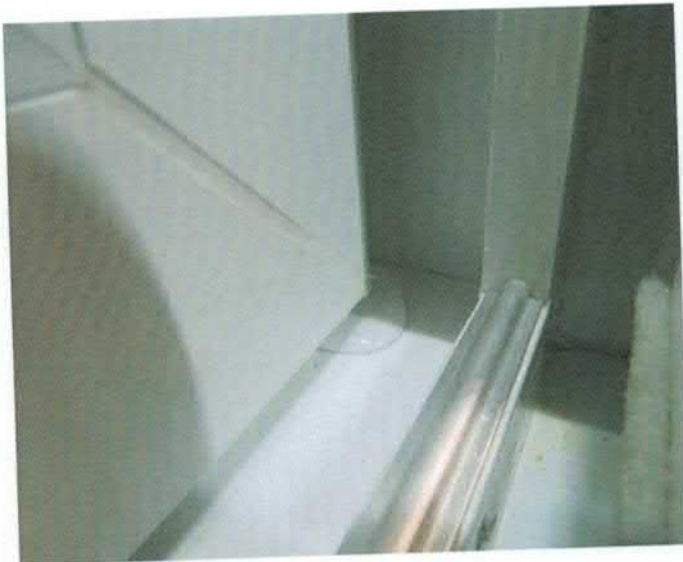
Figura 5 – Ingresso de água no perfil inferior, pressão de 0 PA

A pressão aplicada no ensaio de estanqueidade à água foi progressiva e até o valor de 300 Pa. Os resultados verificados constam na Tabela 4 e nas Figuras 5, 6 e 7.

Pressão de ensaio (Pa)	Observações
0	Nenhuma observação
20	Nenhuma observação
40	Presença de água no perfil inferior
60	Nenhuma observação
80	Nenhuma observação
100	Presença de água no canto inferior direito (Figura 3)
130	Presença de água no centro do perfil inferior
160	Presença de água no perfil inferior esquerdo (Figura 4)
190	Aumento do acúmulo de água no perfil inferior
220	Aumento do acúmulo de água no perfil inferior
250	Aumento do acúmulo de água no perfil inferior
280	Aumento do acúmulo de água no perfil inferior
300	Ocorrência de PE – Fim do ensaio (vide Figura 5)

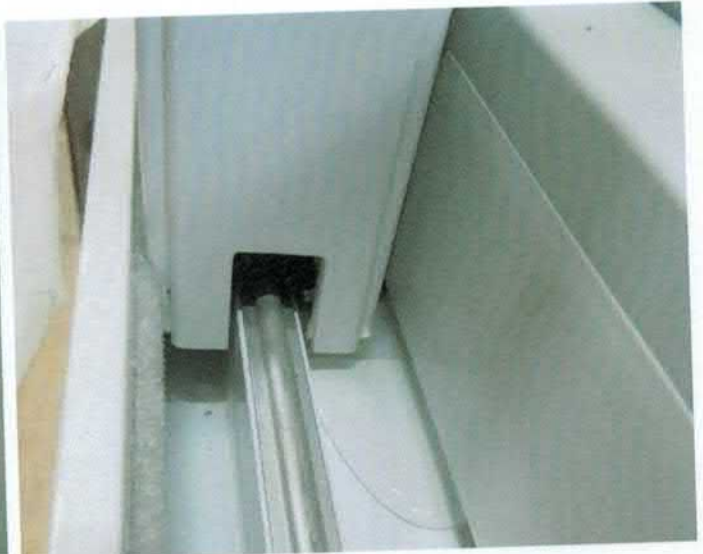
Figura 6 – Presença de bolhas no perfil inferior, pressão de 280 Pa.

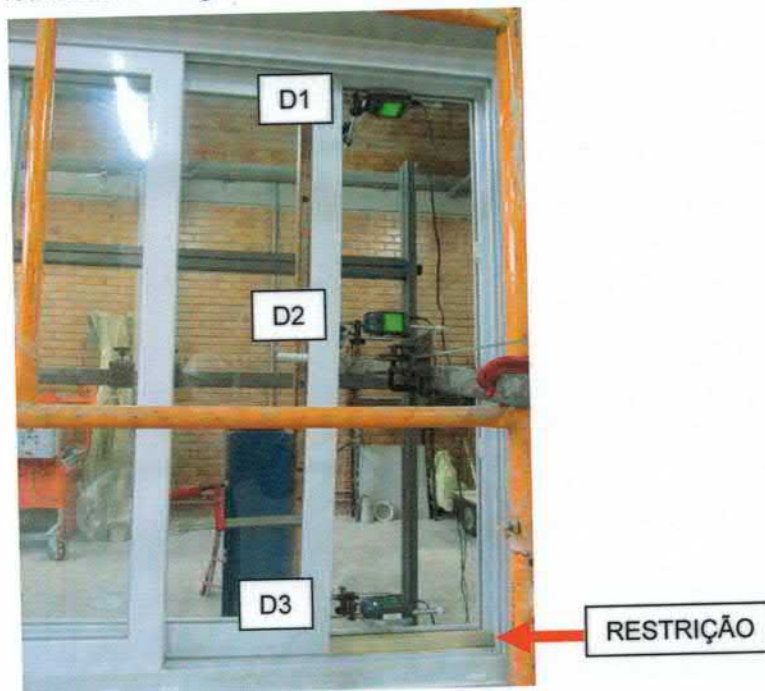
Conforme norma ABNT NBR 10821-2:2017, para esse caso, a deformação residual limite é de até 5,1760 mm, ou seja, 0,40% em função do comprimento livre do perfil analisado (1294 mm). Assim, verificou-se que as deformações permanentes do sistema estão de acordo com a norma. O funcionamento da esquadria não foi afetado quando essa foi submetida ao ciclo de abertura e fechamento. A Figura 8 ilustra o processo de ensaio.

Figura 8 – Instrumentação de ensaio de resistência horizontal com um canto imobilizado
7.3.5 Resistência horizontal com dois cantos imobilizados

Carga [N]	D1 [mm]	D2 [mm]	D3 [mm]	Dmax = $D2 - (D1 + D3) / 2$ [mm]	Com 400 N, o perfil solicitado apresentou baixa deformação, fazendo com que sistema se manteve íntegro. O esforço horizontal aplicado não prejudicou o funcionamento da esquadria no ciclo de abertura e fechamento. Não foram constatadas falhas na esquadria.
0	0	0	0	0	
400	19,7555	19,3820	1,7330	8,6378	
0 (residual)	0,1400	1,5725	0,1795	1,4128

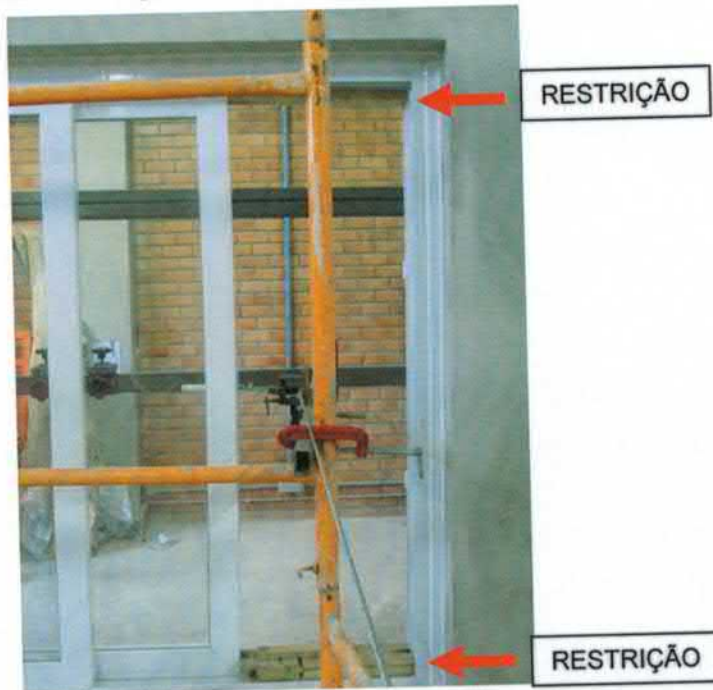
Após a execução do ensaio de resistência horizontal com dois cantos imobilizados foi constatada baixa deformação no perfil solicitado sem proporcionar danos ao elemento. Após o descarregamento, o perfil mantivera-se normal e não

houve ações que prejudicassem o funcionamento de abertura e fechamento, respeitando os limites de carga estipulados pela ABNT NBR 10821-3:2017. A Figura 9 ilustra o processo de ensaio.

Figura 9 – Instrumentação de ensaio de resistência horizontal com dois cantos imobilizados

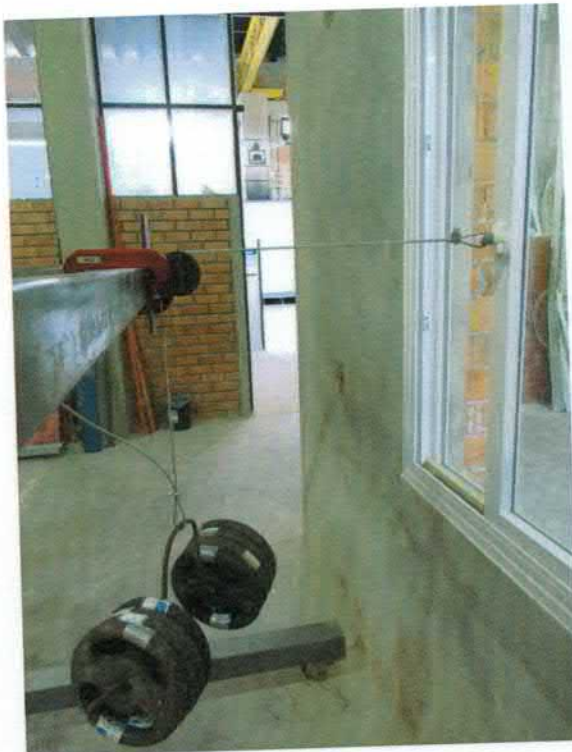
Não foram constatadas falhas pontuais na esquadria. Em nenhuma das folhas ensaiadas as cargas de abertura e fechamento, respectivamente, 100 N e 50 N, foram superadas, evidenciando o funcionamento normal do sistema. A Figura 10 apresenta o comportamento da folha interna da esquadria com carregamento de 400 N. Já a Figura 11 apresenta o comportamento da folha externa da esquadria com carregamento de 400 N.

Figura 10 – Comportamento da folha interna da esquadria (400 N)

Carga [N]	Folha interna (aplicação de carga de fora para dentro)
0	Constatou-se deformação do perfil com o carregamento de 400 N, todavia não houve comprometimento na abertura e fechamento da esquadria.
400	
0	
Carga [N]	Folha externa (aplicação de carga de dentro para fora)
0	Constatou-se deformação do perfil com o carregamento de 400 N, todavia não houve comprometimento na abertura e fechamento da esquadria.
400	
0

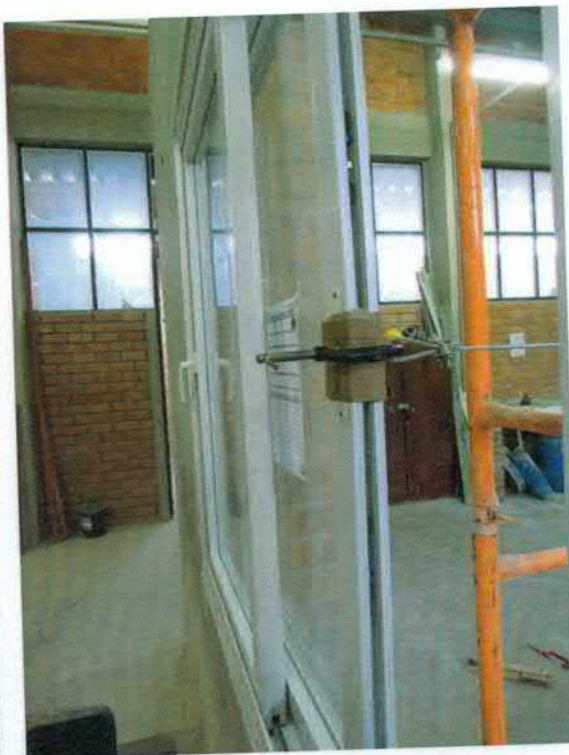
Figura 11 – Comportamento da folha externa da esquadria (400 N)
