F96 – RELATÓRIO DE ENSAIO
Relatório Nº 2032a/2017**1. Dados Gerais****1.1. Dados do Cliente****Razão Social:** Archicentro Importação, Exportação, Indústria e Comércio de Materiais de Construção**Endereço:** R. Beco José Paris, n 400, Bairro Sarandi, CEP 91140-310, Porto Alegre – RS.**A/C:** César Schmitt**Código da Proposta:** 1215**1.2. Dados da Amostra****Responsável pela Amostragem:** não aplicável**Data da Amostragem:** não aplicável**Data de Recebimento:** não aplicável**Período de Realização do Ensaio:** 24 / 11 / 2017 a 06 / 12 / 2017**Número(s) da(s) Amostra(s):** ES25 e RM - 70**2. Objetivo:**

Analisar o desempenho de esquadria externa para edificação, quanto aos requisitos de permeabilidade ao ar, estanqueidade à água, ensaios mecânicos, e ações de operação e manuseio, conforme prescrições da norma ABNT NBR 10821:2017 – Esquadrias externas para edificações.

A amostra consiste em um sistema de vedação vertical externo (SVVE), contendo uma esquadria de PVC. A seguir são descritos os materiais e componentes constituintes de todo o sistema.

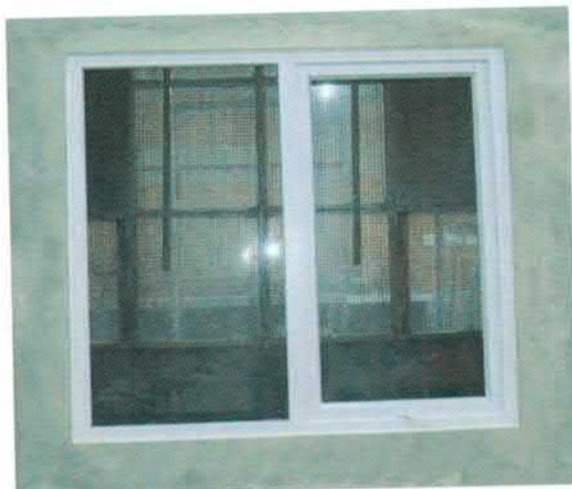
A esquadria amostrada pelo contratante foi instalada em um SVVE constituído de blocos cerâmicos sem função estrutural, os quais possuem resistência à compressão de 7 MPa e dimensões de 19x19x29 cm. Os blocos foram assentados com junta horizontal e vertical totalmente preenchidas de argamassa industrializada com espessura de 1 cm e foi realizado revestimento argamassado com argamassa estabilizada, espessura de 1 cm na face interna e 2 cm na face externa. A espessura final do sistema é de 22 cm. No sistema vertical foi instalada uma esquadria de PVC, sem pingadeira, com dimensões de 1600 x 1400 mm. A Figura 1 apresenta o sistema completo com a esquadria instalada.

Figura 1 – Esquadria instalada no SVVE
4.2 Descrição da esquadria

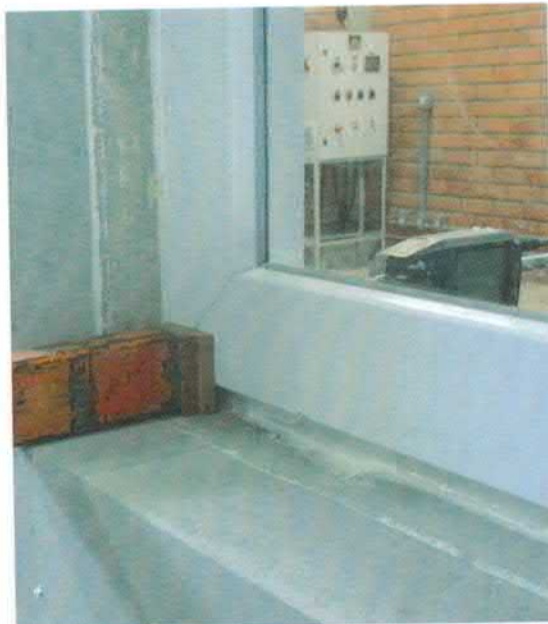
A instalação da esquadria ocorreu pelo seu fabricante, por meio de fixação mecânica entre o marco e o SVVE com o uso de parafusos e espuma expansiva. A interface entre o marco e o SVVE foi selada com silicone estrutural branco, conforme Figura 3.

Figura 3 – Instalação da esquadria

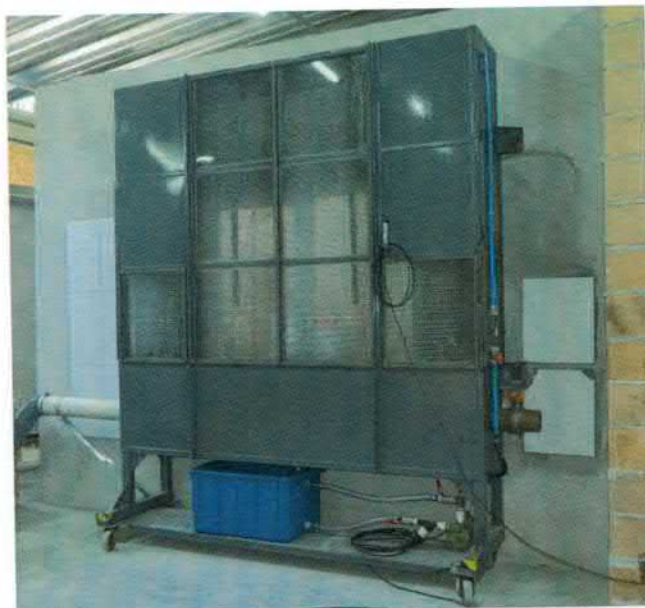
Os ensaios de permeabilidade ao ar e estanqueidade à água foram realizados no laboratório de estanqueidade nas dependências do itt Performance/Unisinos, seguindo as prescrições da norma ABNT NBR 10821-3:2017, itens 5 e 6, respectivamente, utilizando-se de câmara de pressão e aspersão de água, projetada de acordo com as orientações nos Anexos A e B da referida norma (Figura 4). A verificação às cargas uniformemente distribuídas seguiu as determinações da norma ABNT NBR 10821-3:2017, item 7, utilizando-se a mesma câmara utilizada no ensaio de estanqueidade à água. Os relógios comparadores, para medida das deformações, foram posicionados no montante direito da folha em vidro, com comprimento de 1.400 mm, considerando esta distância como o comprimento livre, como prescreve o anexo C, conforme: D1 – na região superior do montante; D2 – no centro do montante; D3 – na região inferior do montante. Com a delimitação de 30 pavimentos e altura limite máxima de 90 metros obtidos na verificação da estanqueidade à água, dispõe-se os valores de pressão de vento estipulados pela ABNT NBR 10821-2:2017, para a região V do país.

**Figura 4 – Câmara de ensaios****6.2 Verificação da resistência às operações de manuseio****6.2.1 Comportamento sob ações repetidas de abertura e fechamento**

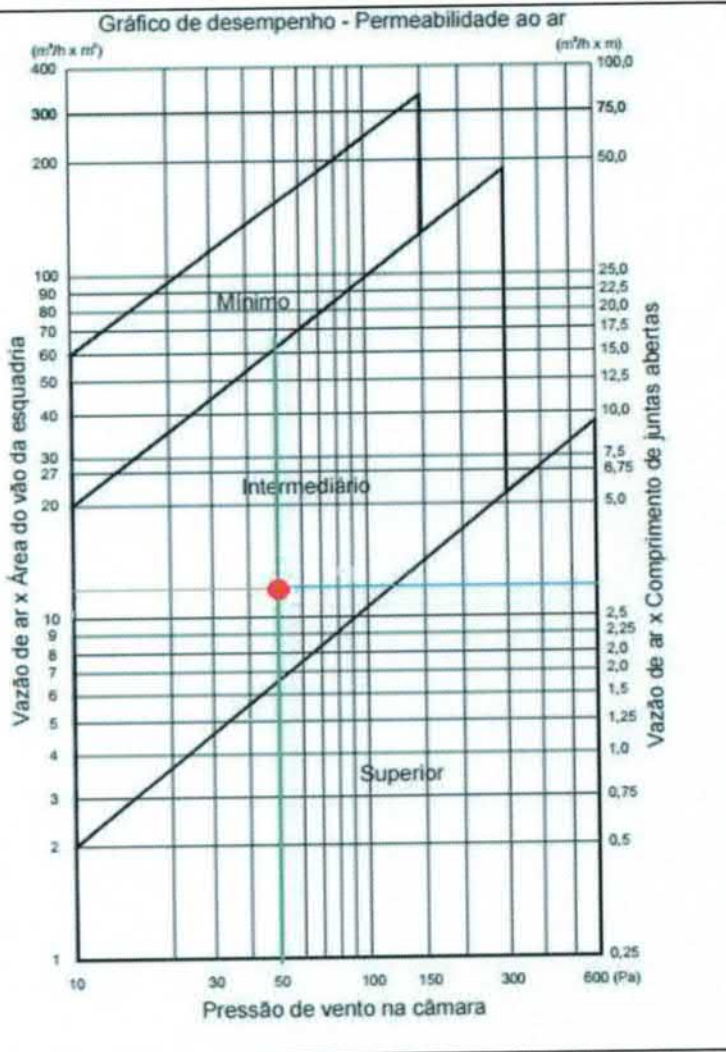
Gráfico de desempenho - Permeabilidade ao ar

The graph plots wind pressure (Pa) on the x-axis (log scale from 10 to 600) against air flow metrics on the y-axis (log scale from 1 to 400). Three performance levels are defined by lines: 'Mínimo' (top), 'Intermediário' (middle), and 'Superior' (bottom). A red dot representing the test result is located at approximately 50 Pa and 3.07 m³/h x m, which falls within the 'Intermediário' zone.

Verificou-se que no que tange o desempenho à permeabilidade ao ar, após o ensaio de carga uniformemente distribuída, a esquadria apresenta o nível de desempenho **intermediário**.

Dados	Valores
Área do vão (m ²)	1,0125
Comprimento de juntas abertas (m)	4,2
Velocidade de ar com vedação (m/s)	0,67
Velocidade de ar sem vedação (m/s)	0,88
Vazão de ar (m ³ /h)	12,93
Vazão de ar x área do vão da esquadria (m ³ /h x m ²)	12,77
Vazão de ar x comprimento de juntas abertas (m ³ /h x m)	3,07

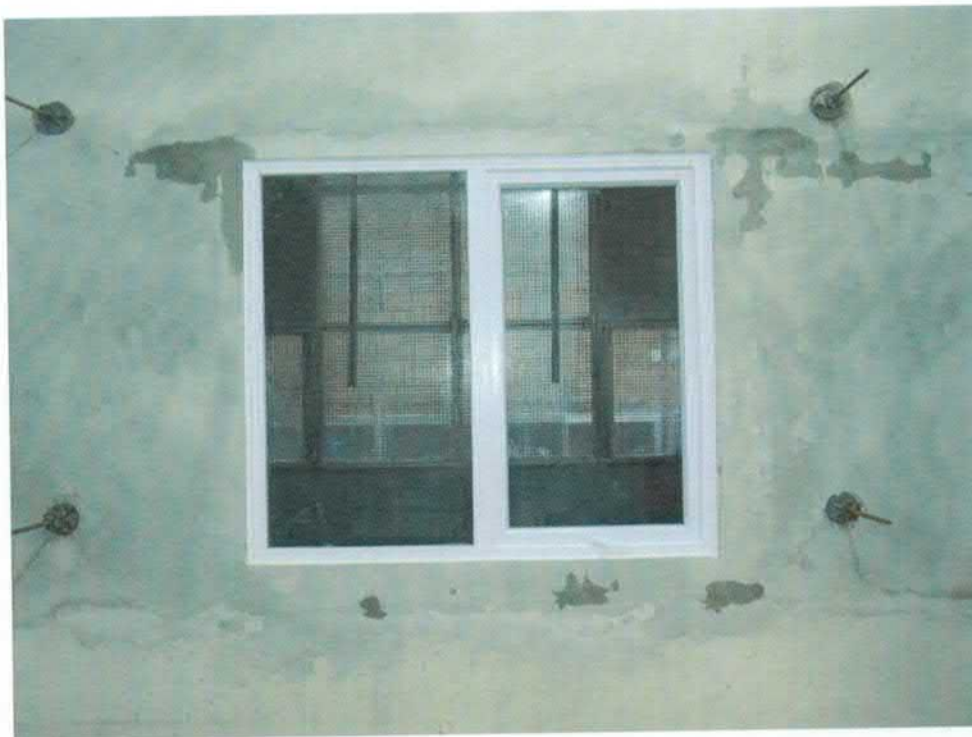
Figura 5 – Aparência final após o ensaio

Verificou-se, no que tange o desempenho à estanqueidade à água, que o nível de desempenho apresentado pela esquadria é **superior** para a pressão de **300 Pa**, seguindo a classificação e desempenho das esquadrias instaladas na posição vertical, de até trinta pavimentos e altura máxima de 90 m para a região V do país.

A pressão aplicada no ensaio de estanqueidade à água foi progressiva e até o valor de 300 Pa. Os resultados verificados constam na Tabela 4 e na Figura 5.

Pressão de ensaio (Pa)	Observações
0	Nenhuma ocorrência observada
20	Nenhuma ocorrência observada
40	Nenhuma ocorrência observada
60	Nenhuma ocorrência observada
80	Nenhuma ocorrência observada
100	Nenhuma ocorrência observada
130	Nenhuma ocorrência observada
160	Nenhuma ocorrência observada
190	Nenhuma ocorrência observada
220	Nenhuma ocorrência observada
250	Nenhuma ocorrência observada
280	Nenhuma ocorrência observada
300	Nenhuma ocorrência observada

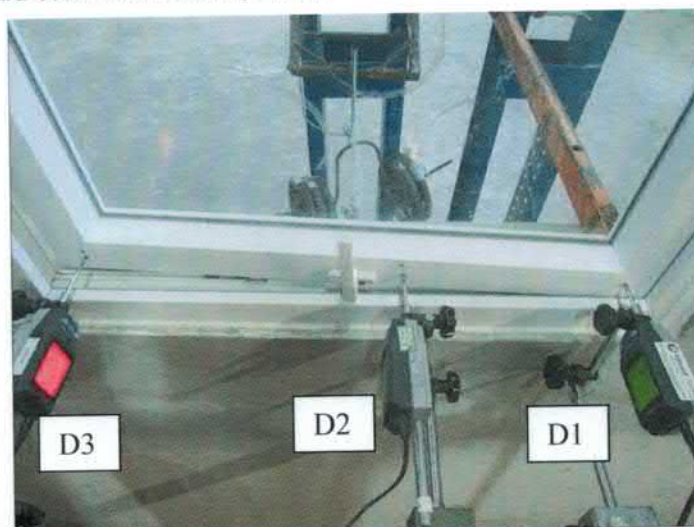
A Figura 6 apresenta a deformação do perfil quanto solicitado com carregamento máximo. Verifica-se que a esquadria obtém comportamento satisfatório quando posta frente às solicitações de torsão. A deformação residual não superou o limite estipulado pela ABNT NBR 10821-2:2017, o qual deve ser igual ou menor que 0,40% do vão livre analisado (735 mm), para esse caso foi de 2,94 mm.

Figura 6 – Deformação máxima do perfil quando submetido ao esforço torsor

Carga [N]	D1 [mm]	D2 [mm]	D3 [mm]	D _{max} = D2 - (D1+D3)/2 [mm]	
0	0	0	0	0	Durante o ensaio o perfil solicitado apresentou deformação. Após a retirada da carga, o perfil solicitado retornou a sua posição original. As deformações observadas não foram capazes de prejudicar os cinco ciclos completos de abertura e fechamento.
250	35,6360	15,9320	18,9550	11,3625	
0	2,1840	1,0630	0,3525	0,2053

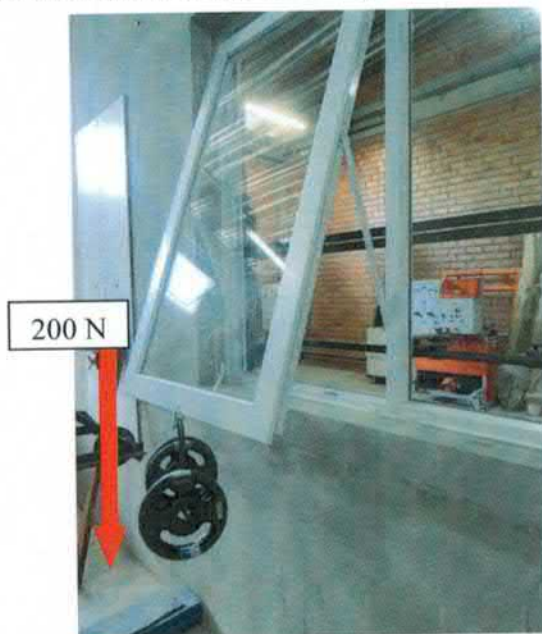
Após a execução do ensaio de arrancamento das articulações não foram constatadas anomalias no elemento, mantendo o funcionamento normal da esquadria. A instrumentação do ensaio é apresentada na Figura 7.

Figura 7 – Realização do ensaio de arrancamento das articulações

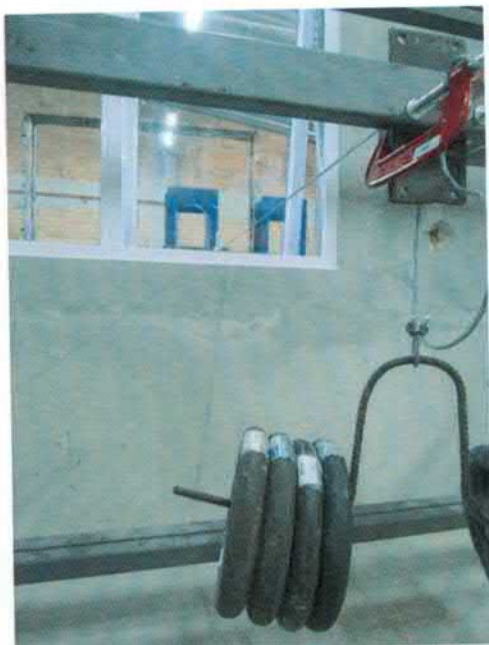
A Figura 8 apresenta a instrumentação do ensaio da esquadria quando submetida à flexão no sentido de fora para dentro. Já a Figura 9 no sentido de dentro para fora.

Figura 8 – Carregamento máximo (400 N) no sentido de fora para dentro

Carga [N]	Aplicação de carga de fora para dentro
0	A esquadria não apresentou falhas durante o carregamento e após a retirada das cargas. O funcionamento manteve-se normal.
400	
0	
Carga [N]	Aplicação de carga de dentro para fora
0	A esquadria não apresentou falhas durante o carregamento e após a retirada das cargas. O funcionamento manteve-se normal.
400	
0

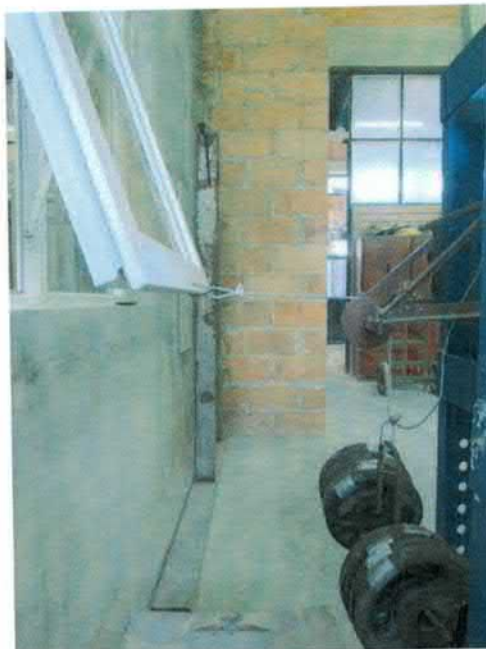
Figura 9 – Carregamento máximo (400 N) no sentido de dentro para fora
