F96 – RELATÓRIO DE ENSAIO
Relatório Nº 2264/2018**1. Dados Gerais****1.1. Dados do Cliente**

Analisar o desempenho de esquadria externa em PVC com persiana integrada utilizada em edificação, quanto aos requisitos de permeabilidade ao ar, estanqueidade à água, comportamento mecânico, e ações de operação e manuseio, conforme prescrições da norma ABNT NBR 10821:2017 – *Esquadrias externas para edificações*.

A amostra analisada consiste em uma esquadria de PVC com persiana integrada, identificada como JOB2-PE, sendo constituída de 1 módulo com duas folhas de correr, e dimensão total de 1600x1400 mm, com perfis em PVC na cor branca e vidro float de 6 mm. A movimentação das folhas ocorre em dois sentidos, classificando a esquadria como de tombar e giro pivotante (oscilo batente). Utilizou-se caixa de persiana de PVC com palhetas em PVC com 37 mm de largura, tendo o acionamento manual. O marco utilizado na composição da esquadria é simples, conforme apresenta a Figura 2. Para as vedações das frestas formadas entre as folhas da esquadria e os batentes, utilizou-se uma borracha específica na cor cinza. Foram instalados 4 drenos no montante inferior da esquadria. O projeto completo da esqu

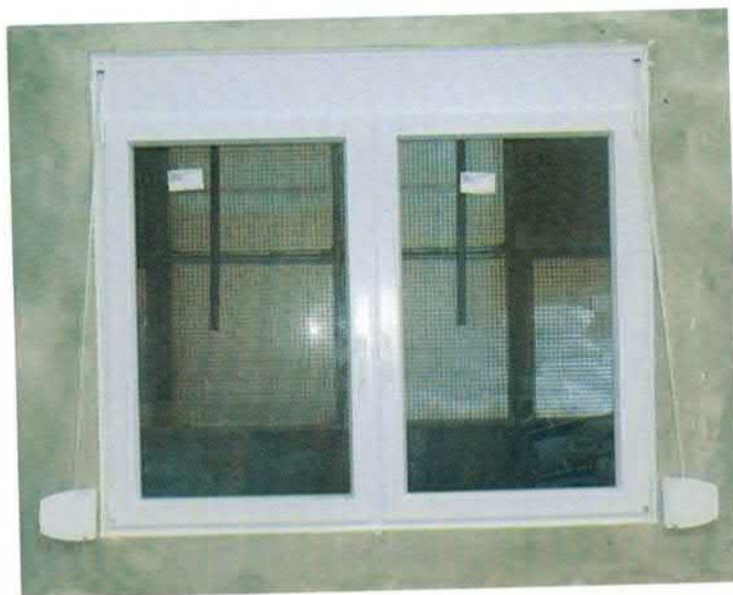
externa de 2 cm. A espessura final do sistema é de 22 cm. No sistema vertical foi instalada a esquadria de PVC, sem pingadeira, com dimensões de 1600x1400 mm. A Figura 1 apresenta a face interna do sistema completo com a esquadria instalada.

Figura 1 – Esquadria instalada no sistema

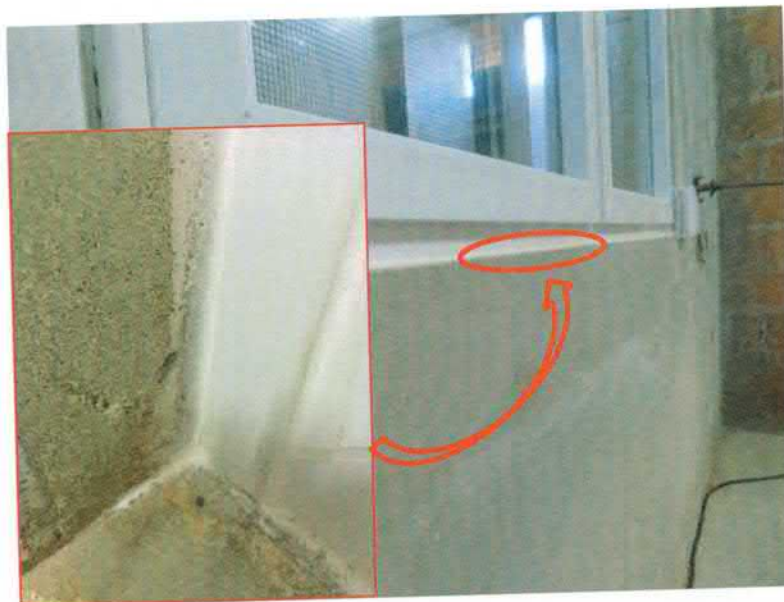
A instalação da esquadria ocorreu pelo seu fabricante, por meio de fixação mecânica entre o marco e o SVVE com o uso de parafusos e espuma expansiva. A interface entre o marco e o SVVE foi selada com silicone estrutural branco, conforme Figura 3.

Figura 3 – Instalação da esquadria

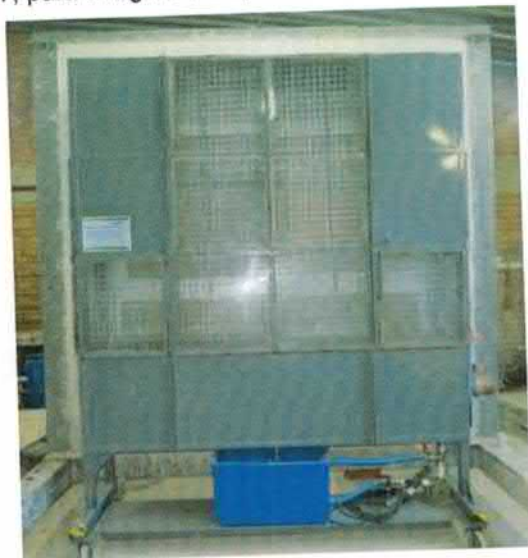
**Figura 4 – Parte externa da câmara de ensaios**

Os ensaios de permeabilidade ao ar e estanqueidade à água foram realizados no laboratório de estanqueidade nas dependências do itt Performance/Unisinos, seguindo as prescrições da norma ABNT NBR 10821-3:2017, itens 5 e 6, respectivamente, utilizando-se de câmara de pressão e aspersão de água, projetada de acordo com as orientações nos Anexos A e B da referida norma (Figuras 4 e 5). A verificação às cargas uniformemente distribuídas seguiu as determinações da norma ABNT NBR 10821-3:2017, item 7, utilizando-se a mesma câmara utilizada no ensaio de estanqueidade à água. Os relógios comparadores, destinados para medida das deformações, foram posicionados no montante da folha direita, com comprimento de 1400 mm, considerando esta distância como o comprimento livre, como prescreve o anexo C, conforme: D1 – na região superior do montante; D2 – no centro do montante; D3 – na região inferior do montante. Com a delimitação de 30 pavimentos e altura limite máxima de 90 metros obtidos na

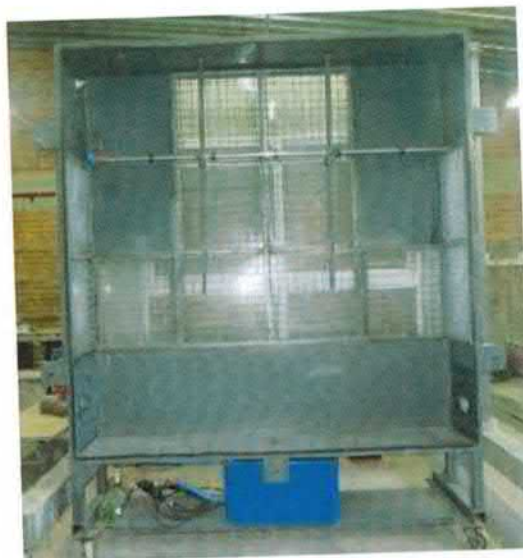
**Figura 5 – Parte interna da câmara de ensaios****6.2 Verificação da resistência às operações de manuseio****6.2.1 Comportamento sob ações repetidas de abertura e fechamento (sentido de tombar e giro pivotante)**

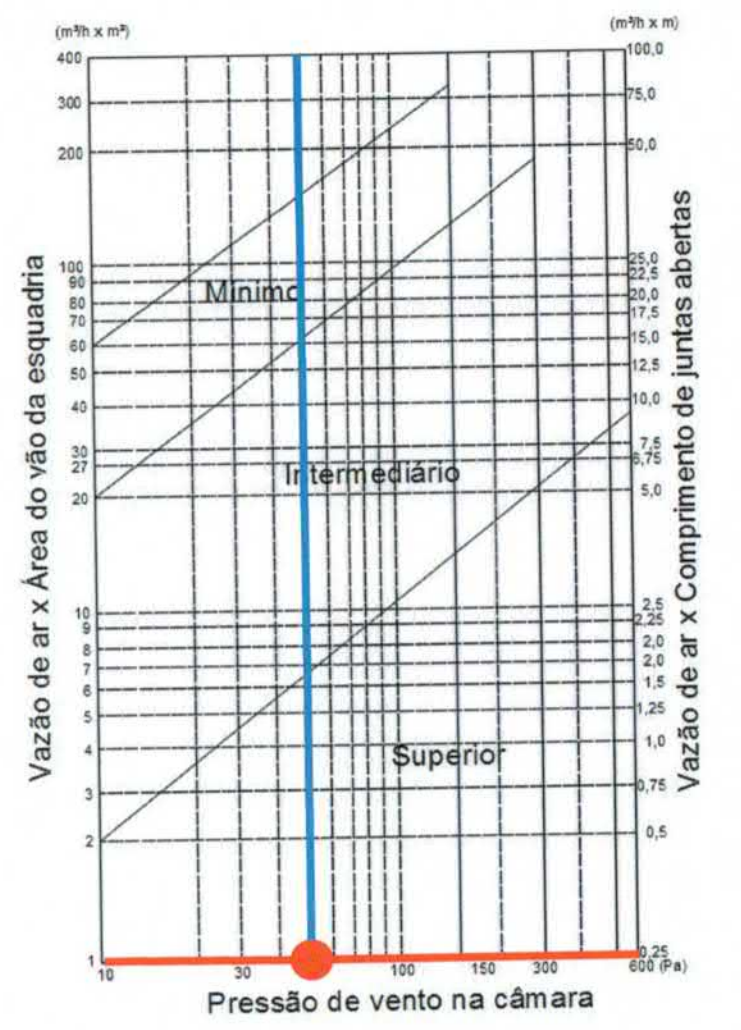
F96 – RELATÓRIO DE ENSAIO
Relatório Nº 2264/2018
Tabela 3 - Permeabilidade ao ar e ábaco com níveis de desempenho após carga uniformemente distribuída

Dados	Valores
Área do vão (m ²)	2,17
Comprimento de juntas abertas (m)	8,7
Velocidade de ar com vedação (m/s)	0,27
Velocidade de ar sem vedação (m/s)	0,29
Vazão de ar (m ³ /h)	1,06
Vazão de ar / área do vão da esquadria (m ³ /h x m ²)	0,49
Vazão de ar x comprimento de juntas abertas (m ³ /h x m)	0,13

Verificou-se que no que tange o desempenho à permeabilidade ao ar, após o ensaio de carga uniformemente distribuída, a esquadria apresenta o nível de desempenho superior.

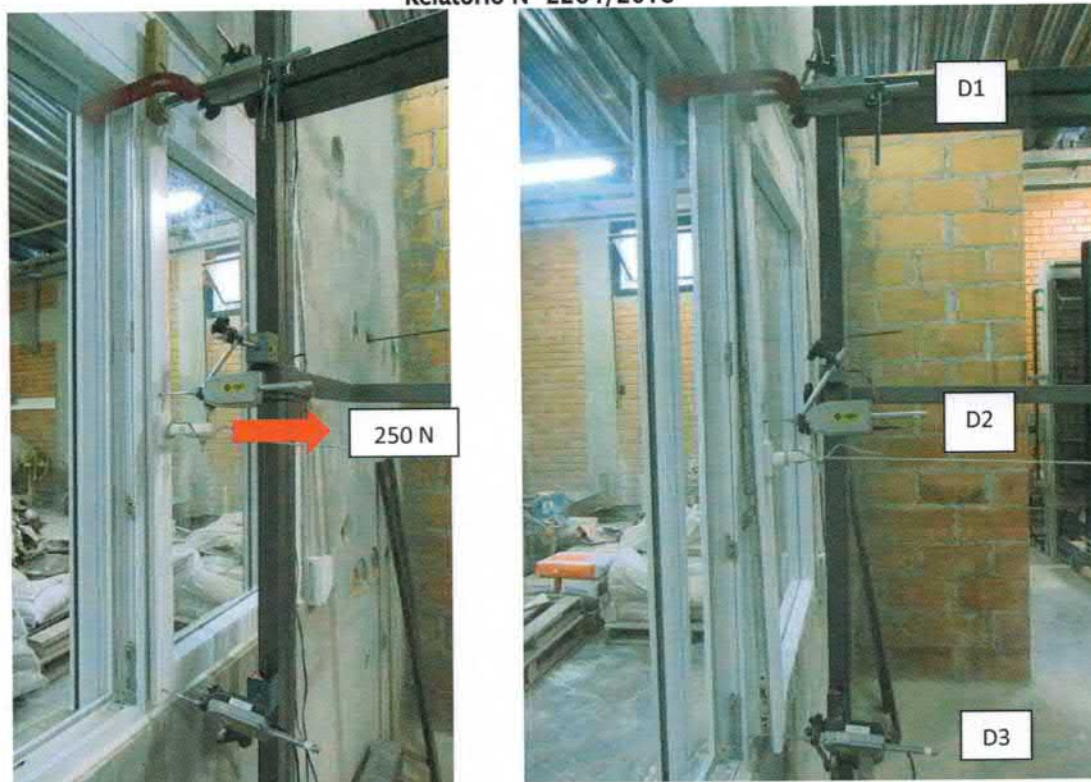
A Figura 9 apresenta a deformação do perfil quando solicitado com carregamento máximo no sentido de giro pivotante. Verifica-se que a esquadria obtém comportamento satisfatório quando posta frente às solicitações de torsão. A deformação residual não superou o limite estipulado pela ABNT NBR 10821-2:2017, o qual deve ser igual ou menor que 0,40% do vão livre analisado (1160 mm), que nesse caso foi de 4,64 mm.

Figura 9 – Deformação máxima do perfil quando submetido ao esforço torsos no sentido de giro pivotante

Carga [N]	D1 [mm]	D2 [mm]	D3 [mm]	Dmax = D2 - (D1+D3)/2 [mm]	Durante o ensaio o perfil solicitado apresentou deformação. Após a retirada da carga, o perfil solicitado retornou a sua posição original. As deformações observadas não foram capazes de prejudicar as movimentações de abertura e fechamento da esquadria depois do ensaio.
0	0,0000	0,0000	0,0000	0,0000	
250	1,4990	19,1010	34,6920	1,0055	
0	0,3670	2,048	3,6335	0,04775

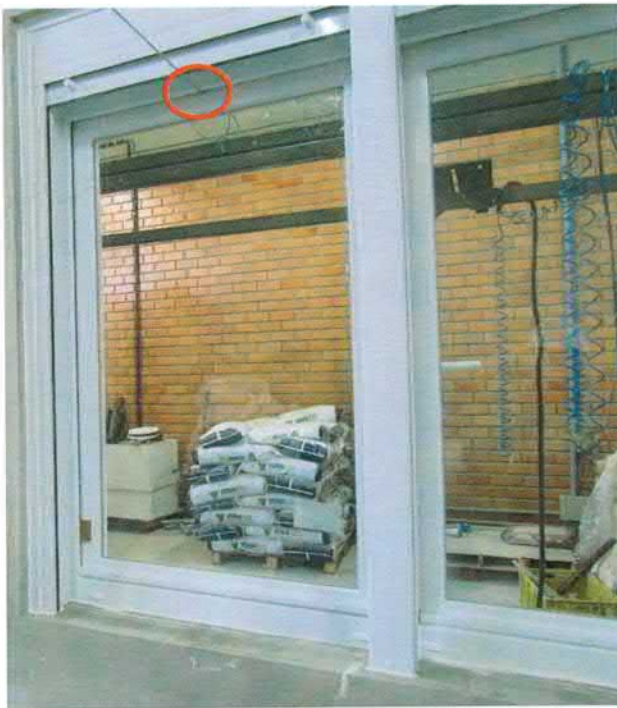
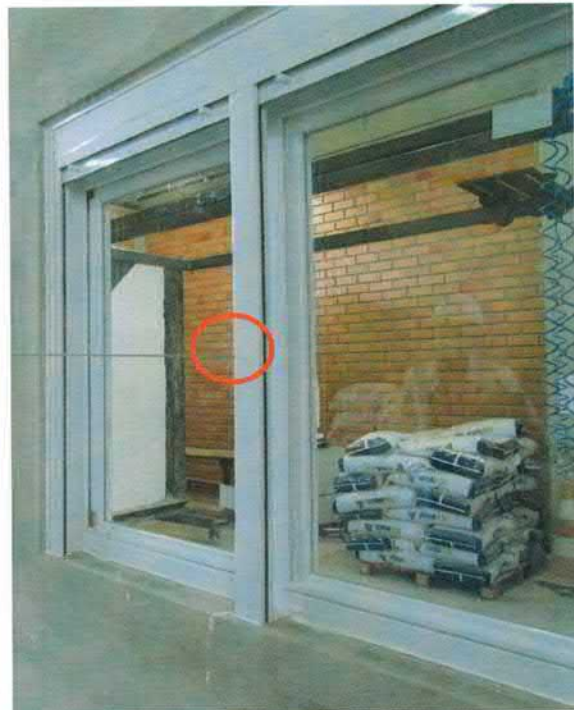
Após a execução do ensaio de arrancamento das articulações não foram constatadas anomalias no elemento, mantendo o funcionamento normal da esquadria no sentido de tombar e também giro pivotante. A verificação da instrumentação do ensaio nos diferentes sentidos da esquadria são apresentados na Figura 10.

Figura 10 – Realização do ensaio de arrancamento das articulações**8. Observações**

A execução deste ensaio segue as recomendações do Anexo H da norma ABNT NBR 10821-3:2017. Este método submete a esquadria a um esforço vertical aplicado no puxador (maçaneta), provocando o fechamento da folha. Os ensaios deverão ser realizados com a folha aberta. A aplicação da força deve ser feita gradativamente a cada 50 N, totalizando 200 N. Após a execução do ensaio, avalia-se visualmente a esquadria. Caso seja constatada alguma anomalia no seu processo de movimentação ou deformações excessivas (>0,40% vão), o sistema não estará de acordo com os critérios da norma ABNT NBR 10821:2017.
