**F96 – RELATÓRIO DE ENSAIO**  
**Relatório N° 2347/2018****1. Dados Gerais****1.1. Dados do Cliente**

Analisar o desempenho de esquadria externa em PVC utilizada em edificação, quanto aos requisitos de permeabilidade ao ar, estanqueidade à água, comportamento mecânico e ações de operação e manuseio, conforme prescrições da norma ABNT NBR 10821:2017 – Esquadrias externas para edificações.

A amostra analisada consiste em uma esquadria de PVC identificada como JCR2-PE da linha Comfort. O marco utilizado na composição da esquadria possui vedação dupla, conforme Figura 2. A amostra é constituída de 1 módulo com duas folhas de correr, e dimensão total de 1600x1400 mm, com perfis em PVC na cor branca e vidro float incolor com 6 mm de espessura. Utilizou-se caixa de persiana de PVC com palhetas em PVC com 37 mm de largura, tendo o acionamento manual. Cada módulo é composto por duas folhas de correr, as quais são equipadas por 4 roldanas (2 em cada folha) da marca Celsus modelo ROLDANA PVC 03 SLIM. Para as vedações das frestas formadas entre as folhas da esquadria e os trilhos nos montantes, utilizou-se a escova denominada NYL 335 de 6x6 mm na cor cinza. Foram instalados 4 drenos no mont

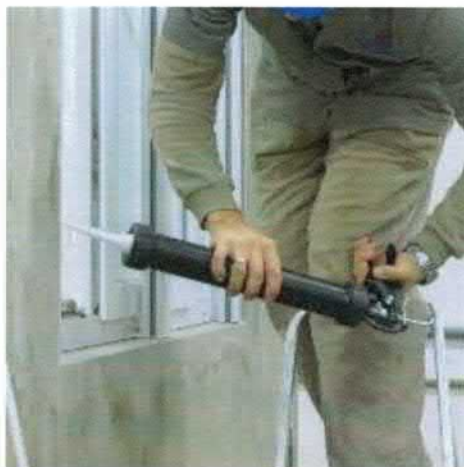
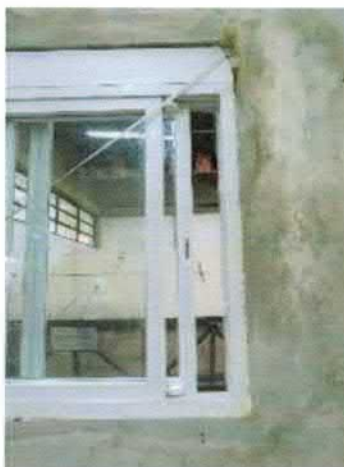
Colocação do silicone branco

Fixação intermediária da esquadria  
com espuma expansiva**Figura 3 – Instalação da esquadria****5. Instrumentação**

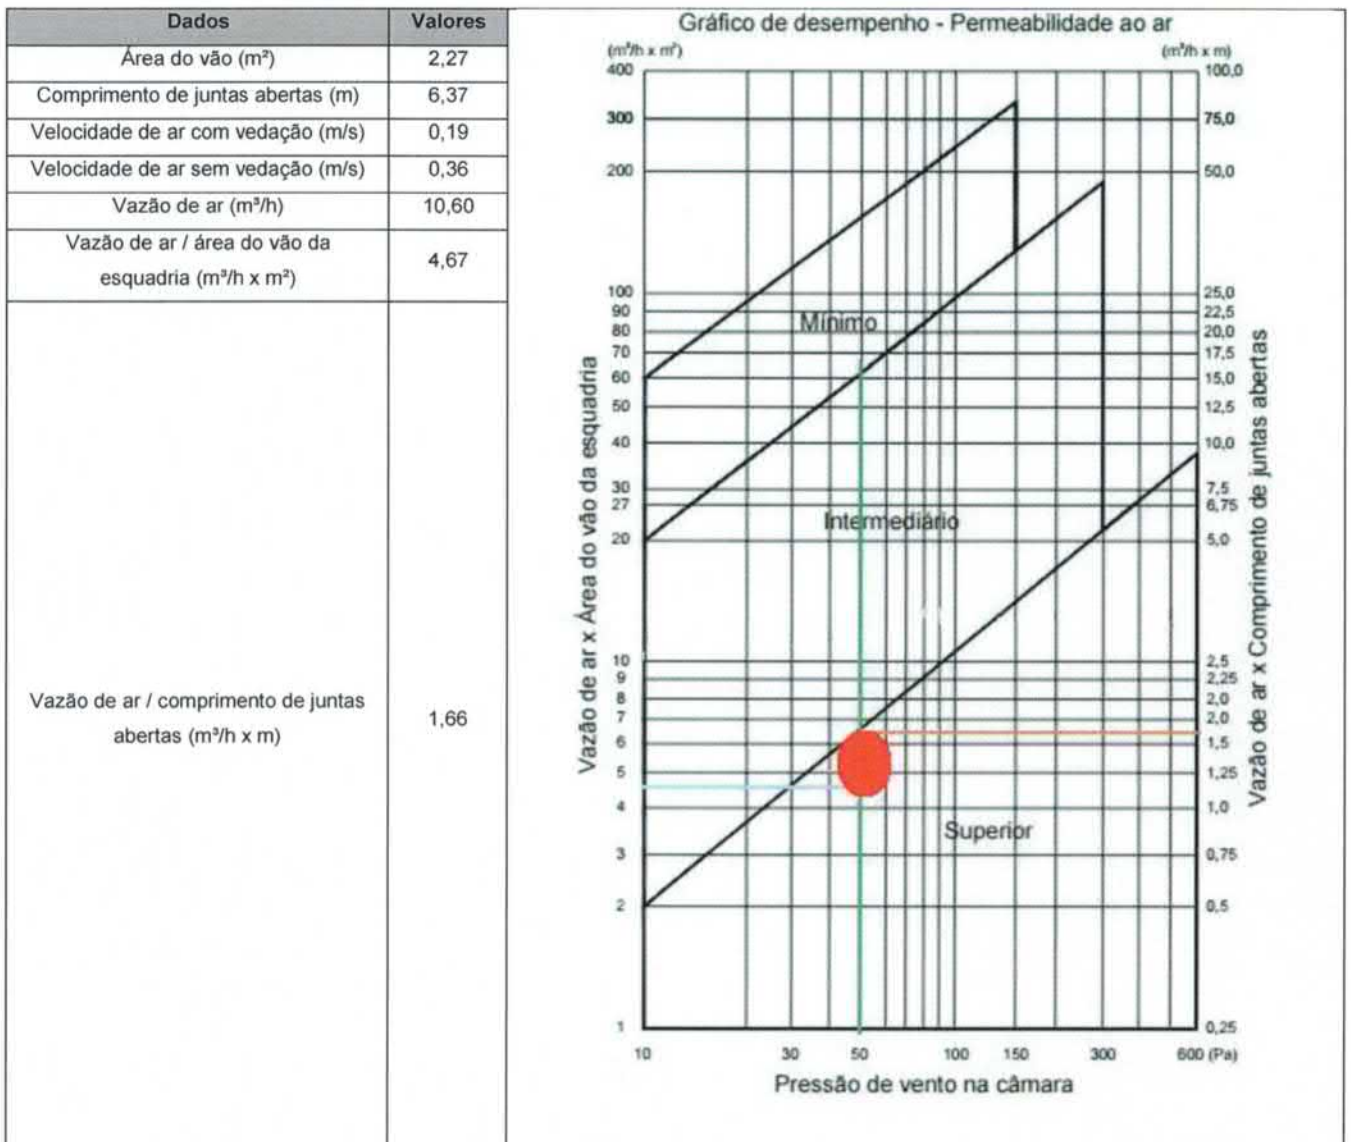
**F96 – RELATÓRIO DE ENSAIO**
**Relatório Nº 2347/2018**
**Tabela 2 - Permeabilidade ao ar e ábaco com níveis de desempenho**

Verificou-se que no que tange o desempenho à permeabilidade ao ar, o nível de desempenho apresentado pela esquadria é **superior**.

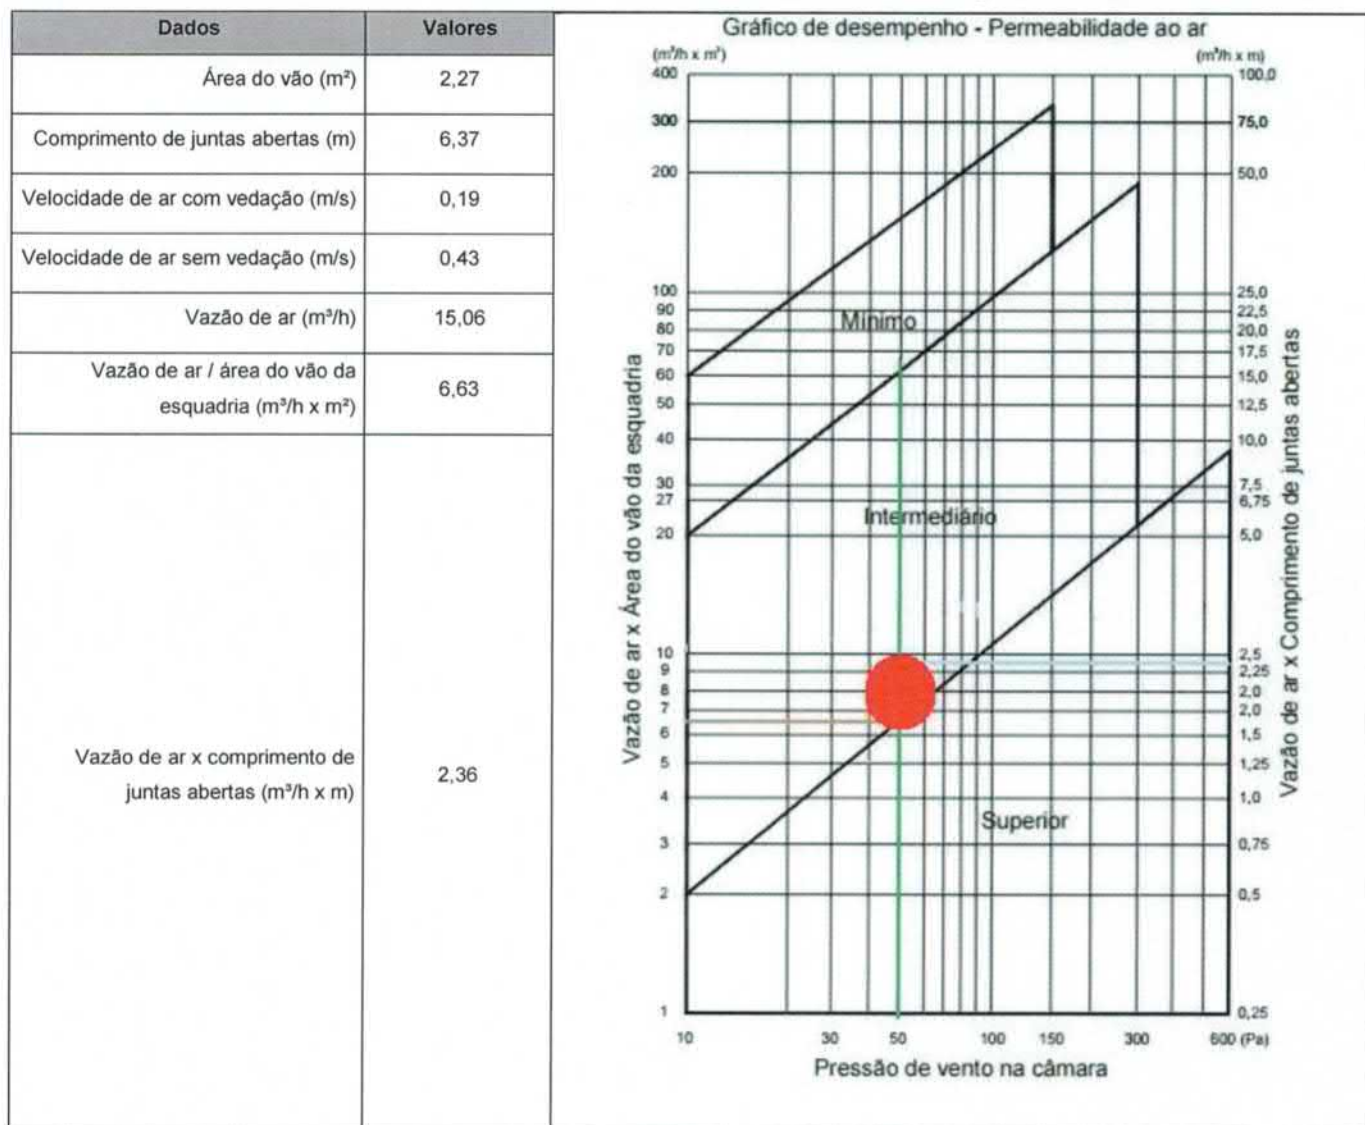
**F96 – RELATÓRIO DE ENSAIO**
**Relatório N° 2347/2018**
**Tabela 3 - Permeabilidade ao ar e ábaco com níveis de desempenho após carga uniformemente distribuída**

Verificou-se que no que tange o desempenho à permeabilidade ao ar, após o ensaio de carga uniformemente distribuída, a esquadria apresenta o nível de desempenho **intermediário**.
