F96 – RELATÓRIO DE ENSAIO
Relatório N° 2274/2018**1. Dados Gerais****1.1. Dados do Cliente**

Analisar o desempenho de esquadria externa em PVC com persiana integrada utilizada em edificação, quanto aos requisitos de permeabilidade ao ar, estanqueidade à água, comportamento mecânico, e ações de operação e manuseio, conforme prescrições da norma ABNT NBR 10821:2017 – *Esquadrias externas para edificações*.

A amostra consiste em um sistema de vedação vertical externo (SVVE), contendo uma esquadria de PVC do tipo "CORRER" com persiana integrada. A seguir são descritos os materiais e componentes constituintes de todo o sistema.

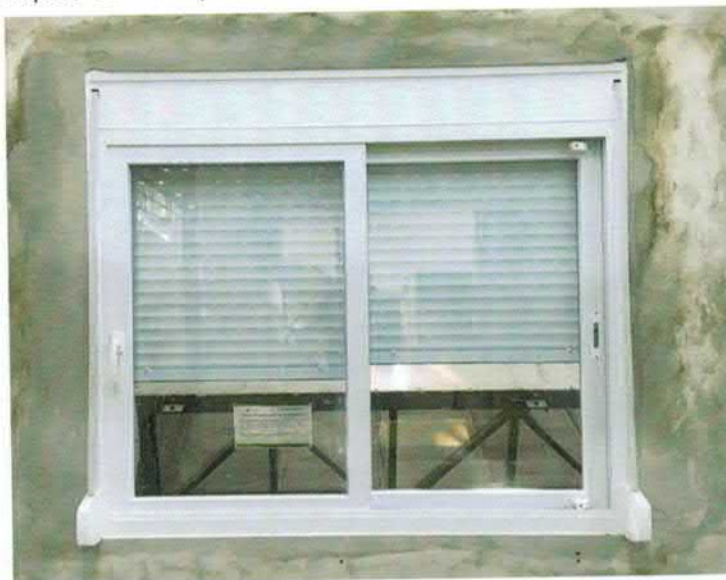
Figura 1 – Esquadria instalada no sistema

assentados com junta horizontal e vertical totalmente preenchidas de argamassa industrializada com espessura de 1 cm, sendo revestidos com argamassa estabilizada. A espessura do revestimento na face interna foi de 1 cm e na face externa de 2 cm. A espessura final do sistema foi de 17 cm. No sistema vertical foi instalada uma esquadria de PVC do tipo “CORRER” com persiana integrada, sem pingadeira e dimensões de 1600x1400 mm. A Figura 1 apresenta a face interna do sistema completo com a esquadria instalada.

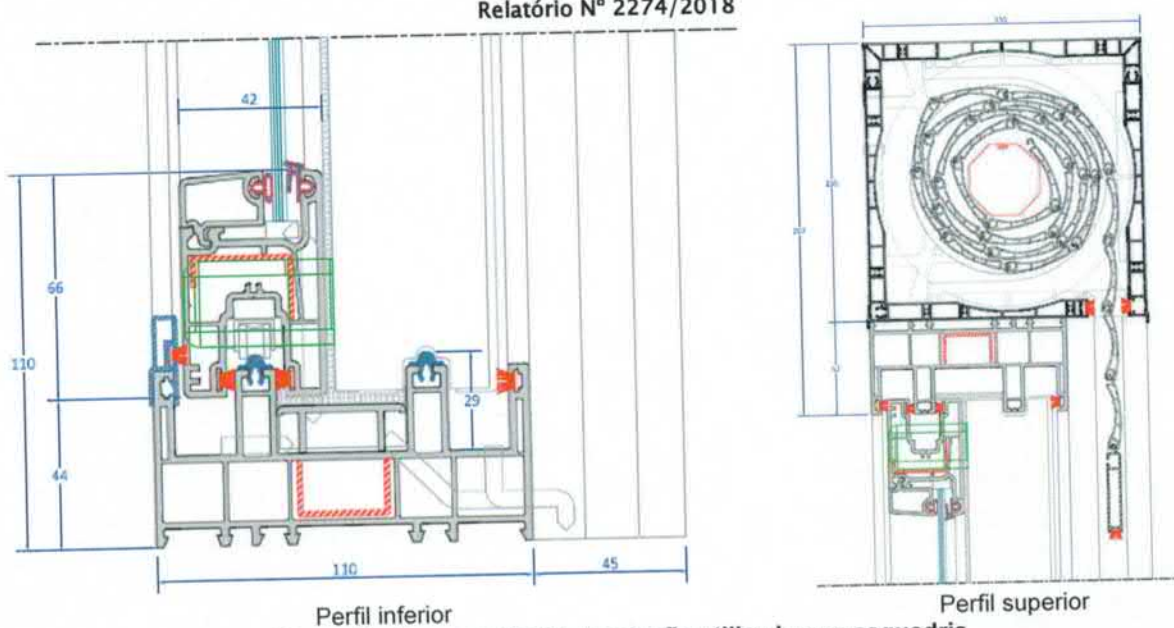
Perfil inferior
Perfil superior
Figura 2 – Representação dos perfis utilizados na esquadria

A amostra analisada consiste em uma esquadria de PVC identificada como JCR2-PE da linha Comfort. O marco utilizado na composição da esquadria foi com vedação tripla, conforme Figura 2. A amostra era constituída de 1 módulo com duas folhas de correr, e dimensão total de 1600x1400 mm, com perfis em PVC na cor branca e vidro float incolor com 6 mm de espessura. Utilizou-se caixa de persiana de PVC com palhetas em PVC com 37 mm de largura, tendo o acionamento manual. Cada módulo era composto por duas folhas de correr, as quais estavam equipadas por 4 roldanas (2 em cada folha) da marca Celsus modelo ROLDANA PVC 03 SLIM. Para as vedações das frestas formadas entre as folhas da esquadria e os trilhos nos montantes, utilizou-se a escova denominada NYL 335 de 6x6 mm na cor cinza. Foram instalados 4 drenos no montante inferior da esquadria. Sobre a canaleta dos drenos, instalou-se um perfil em PVC. O projeto da esquadria é apresentado no Anexo A.

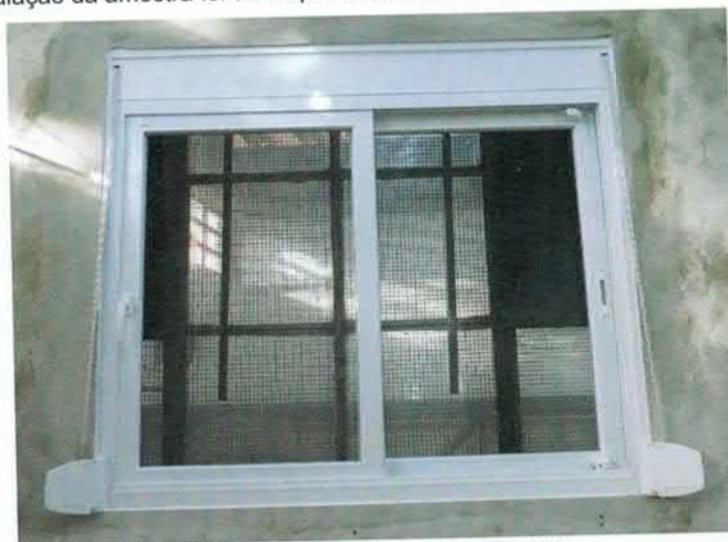
Figura 3 – Instalação da esquadria

Utilizou-se, para a fixação da amostra na parede, fixação mecânica entre o marco e o SVVE com o uso de parafusos e a interface entre o marco e o SVVE foi selada com silicone estrutural branco. A Figura 3 apresenta a instalação e as vistas da amostra. A instalação da amostra foi de responsabilidade do cliente.

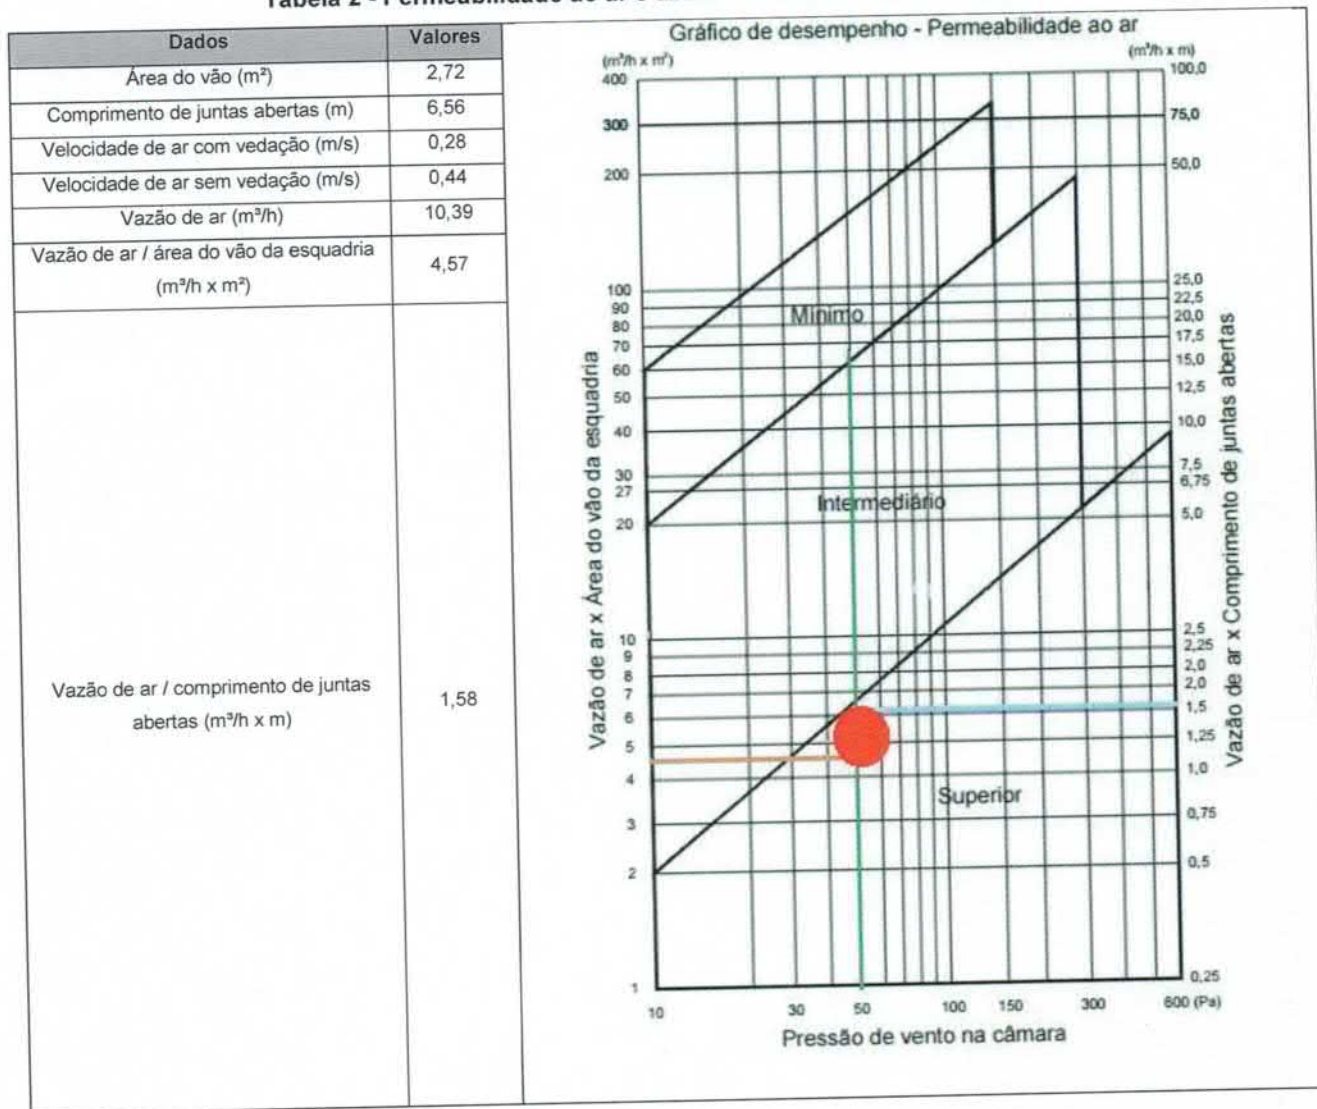
Tabela 2 - Permeabilidade ao ar e ábaco com níveis de desempenho

Verificou-se que no que tange o desempenho à permeabilidade ao ar, que o nível de desempenho apresentado pela esquadria é **superior**.
