F96 – RELATÓRIO DE ENSAIO
Relatório Nº 2105/2018**1. Dados Gerais****1.1. Dados do Cliente**

Analisar o desempenho de esquadria externa em PVC utilizada em edificação, quanto aos requisitos de permeabilidade ao ar, estanqueidade à água, comportamento mecânico, e ações de operação e manuseio, conforme prescrições da norma ABNT NBR 10821:2017 – *Esquadrias externas para edificações*.

A amostra consiste em um sistema de vedação vertical externo (SVVE), contendo uma esquadria de PVC do tipo "TOMBAR e GIRO PIVOTANTE". A seguir são descritos os materiais e componentes constituintes de todo o sistema.

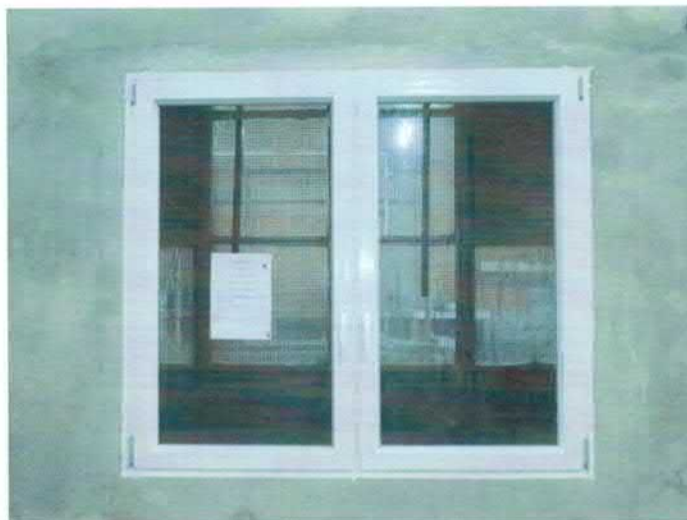
A esquadria amostrada foi instalada pelo contratante em um SVVE constituído de blocos cerâmicos sem função estrutural, os quais possuem resistência à compressão de 7 MPa e dimensões de 19 x 19 x 29 cm. Os blocos foram assentados com junta horizontal e vertical totalmente preenchidas de argamassa industrializada com espessura de 1 cm, sendo revestido com argamassa estabilizada. A espessura do revestimento na face interna foi de 1 cm e na face externa de 2 cm. A espessura final do sistema é de 22 cm. No sistema vertical foi instalada a esquadria de PVC, sem pingadeira, com dimensões de 1600 x 1400 mm. A Figura 1 apresenta a face interna do sistema completo com a esquadria instalada.

Figura 1 – Esquadria instalada no pórtico
4.2 Descrição da esquadria

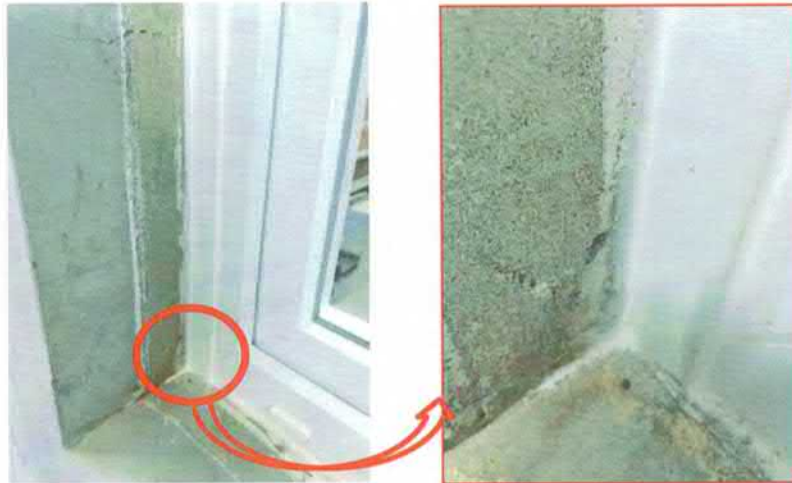
A instalação da esquadria ocorreu pelo seu fabricante, por meio de fixação mecânica entre o marco e o SVVE com o uso de parafusos e espuma expansiva. A interface entre o marco e o SVVE foi selada com silicone estrutural branco, conforme Figura 3.

Figura 3 – Instalação da esquadria
5. Instrumentação

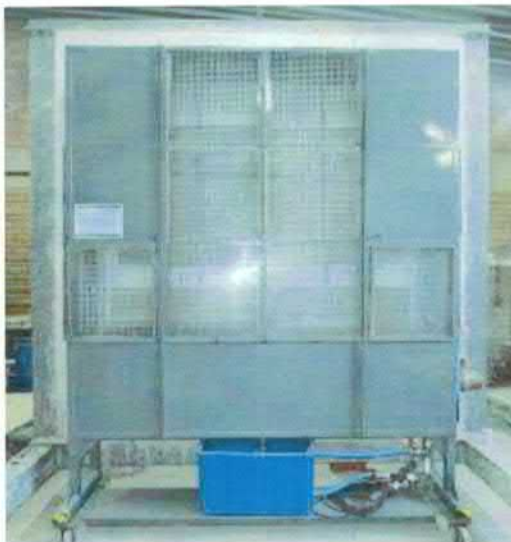
Os ensaios de permeabilidade ao ar e estanqueidade à água foram realizados no laboratório de estanqueidade nas dependências do itt Performance/Unisinos, seguindo as prescrições da norma ABNT NBR 10821-3:2017, itens 5 e 6, respectivamente, utilizando-se de câmara de pressão e aspersão de água, projetada de acordo com as orientações nos Anexos A e B da referida norma (Figuras 4 e 5). A verificação às cargas uniformemente distribuídas seguiu as determinações da norma ABNT NBR 10821-3:2017, item 7, utilizando-se a mesma câmara utilizada no ensaio de estanqueidade à água. Com auxílio de relógios comparadores, destinados para medida das deformações, posicionados no montante da folha direita, com comprimento de 1400 mm, considerando esta distância como o comprimento livre, como prescreve o anexo C, conforme: D1 – na região superior do montante; D2 – no centro do montante; D3 – na região inferior do montante. Com a delimitação de 30 pavimentos e altura limite máxima de 90 metros obtidos na verificação da estanqueidade à água, dispõe-se os valores de pressão de vento estipulados pela ABNT NBR 10821-2:2017, para a região V do país.

Figura 4 – Parte externa da câmara de ensaios

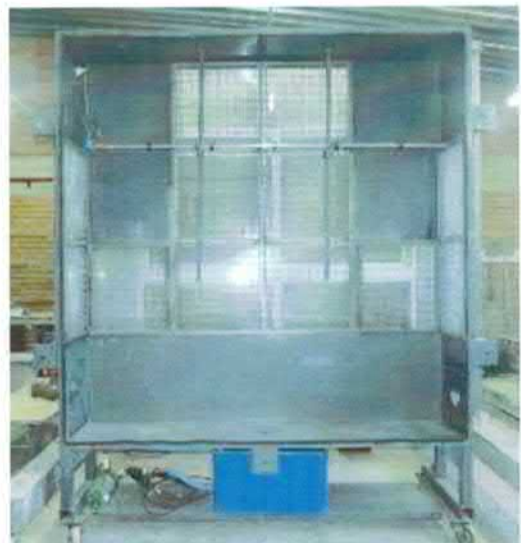
Figura 5 – Parte interna da câmara de ensaios

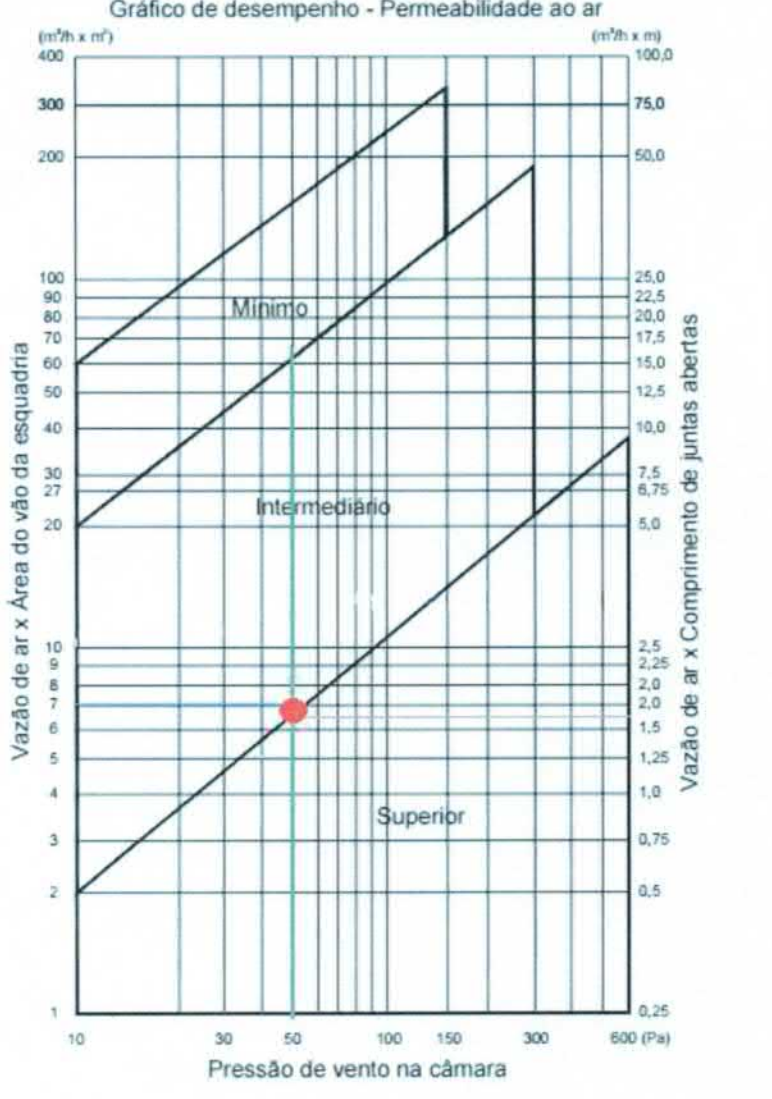
Gráfico de desempenho - Permeabilidade ao ar

The graph plots wind pressure (Pa) on the x-axis (log scale from 10 to 600) against air flow (m³/h x m²) on the y-axis (log scale from 1 to 400). Three performance levels are defined by lines: 'Mínimo' (top), 'Intermediário' (middle), and 'Superior' (bottom). A red dot marks the test result at approximately 50 Pa and 7 m³/h x m², which falls within the 'Intermediário' zone.

Verificou-se que no que tange o desempenho à permeabilidade ao ar, que o nível de desempenho apresentado pela esquadria é **intermediário**.

Dados	Valores
Área do vão (m ²)	2,17
Comprimento de juntas abertas (m)	8,7
Velocidade de ar com vedação (m/s)	0,79
Velocidade de ar sem vedação (m/s)	1,04
Vazão de ar (m ³ /h)	15,48
Vazão de ar x área do vão da esquadria (m ³ /h x m ²)	7,13
Vazão de ar x comprimento de juntas abertas (m ³ /h x m)	1,78

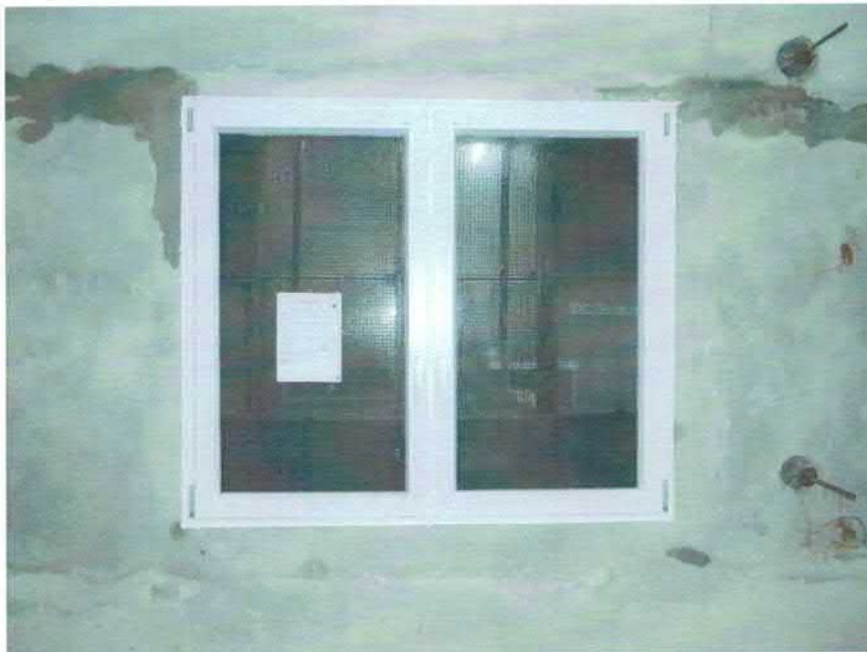
Figura 8 – Aspecto da amostra após o fim do ensaio

Verificou-se, no que tange o desempenho à estanqueidade à água, que o nível de desempenho apresentado pela esquadria é **superior** para a pressão de **300 Pa**, seguindo a classificação e desempenho das esquadrias instaladas na posição vertical, de até trinta pavimentos e altura máxima de 90 m para a região V do país.

A pressão aplicada no ensaio de estanqueidade à água foi progressiva até o valor de 300 Pa. Os resultados verificados durante o ensaio constam na Tabela 4 e na Figura 8.

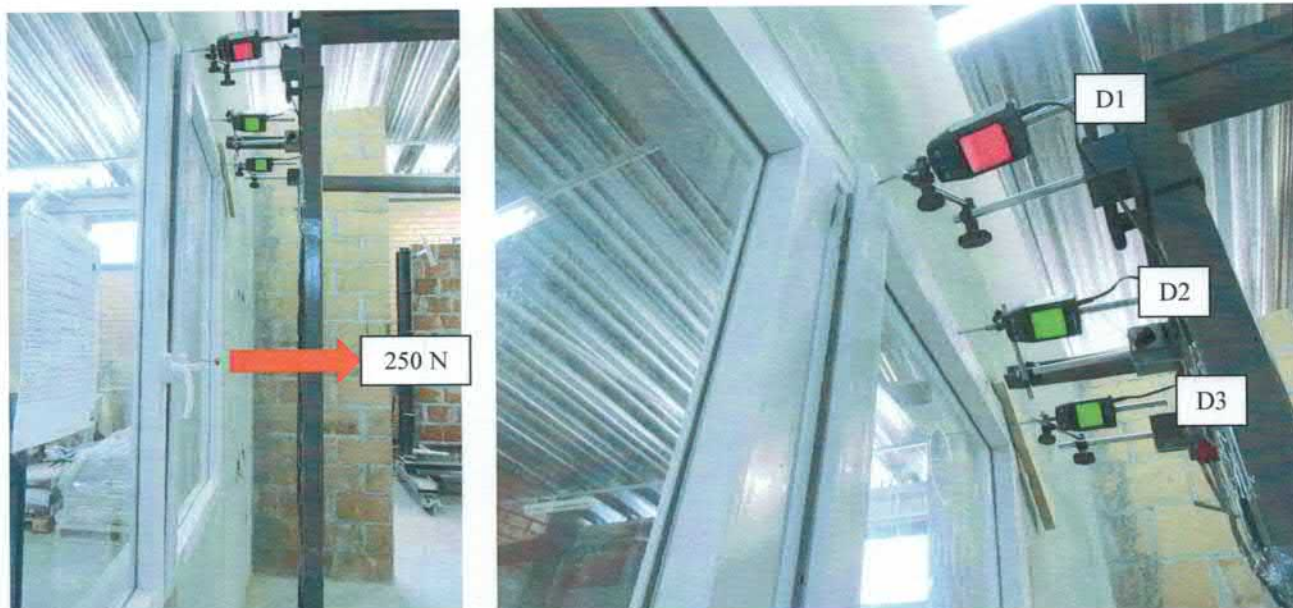
A Figura 9 apresenta a deformação do perfil quando solicitado com carregamento máximo no sentido de tombar. Verifica-se que a esquadria obtém comportamento satisfatório quando posta frente às solicitações de torsão. A deformação residual não superou o limite estipulado pela ABNT NBR 10821-2:2017, o qual deve ser igual ou menor que 0,40% do vão livre analisado (740 mm), para esse caso foi de 2,96 mm.

Figura 9 – Deformação máxima do perfil quando submetido ao esforço torsos no sentido de tomar

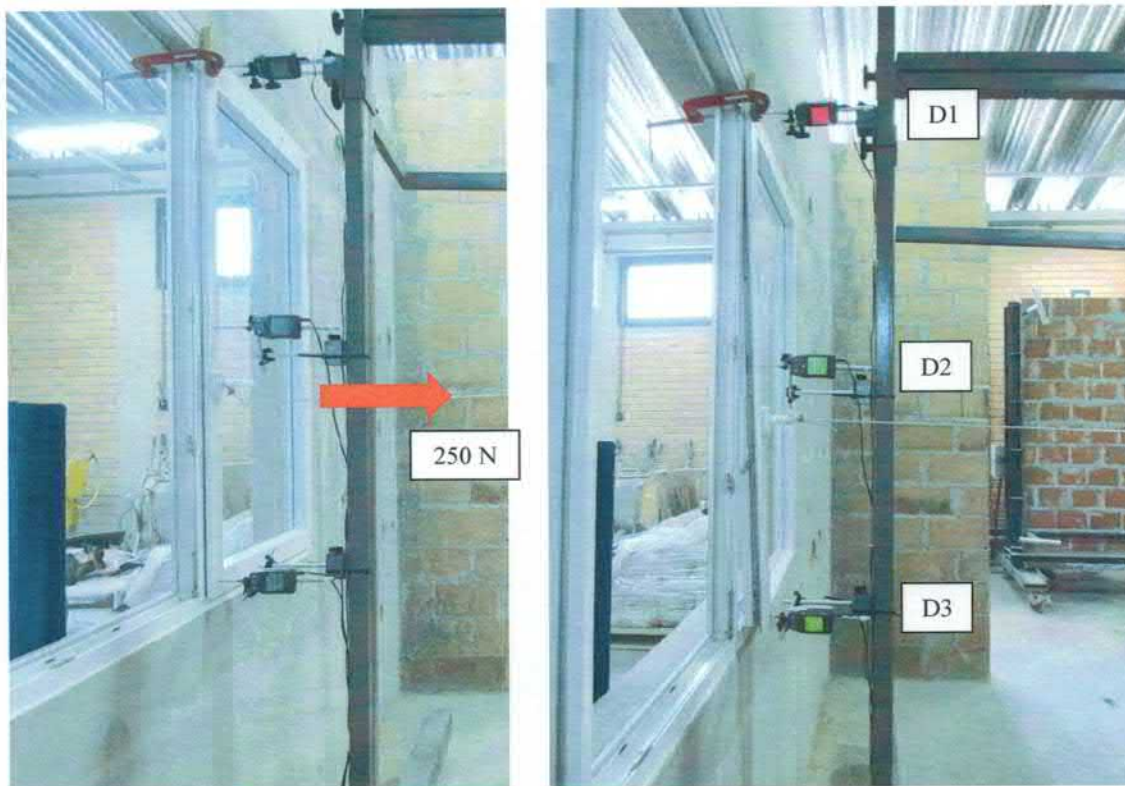
A Figura 10 apresenta a deformação do perfil quando solicitado com carregamento máximo no sentido de giro pivotante. Verifica-se que a esquadria obtém comportamento satisfatório quando posta frente às solicitações de torsão. A deformação residual não superou o limite estipulado pela ABNT NBR 10821-2:2017, o qual deve ser igual ou menor que 0,40% do vão livre analisado (1340 mm), que nesse caso foi de 5,36 mm.

Figura 10 – Deformação máxima do perfil quando submetido ao esforço torsos no sentido de giro pivotante

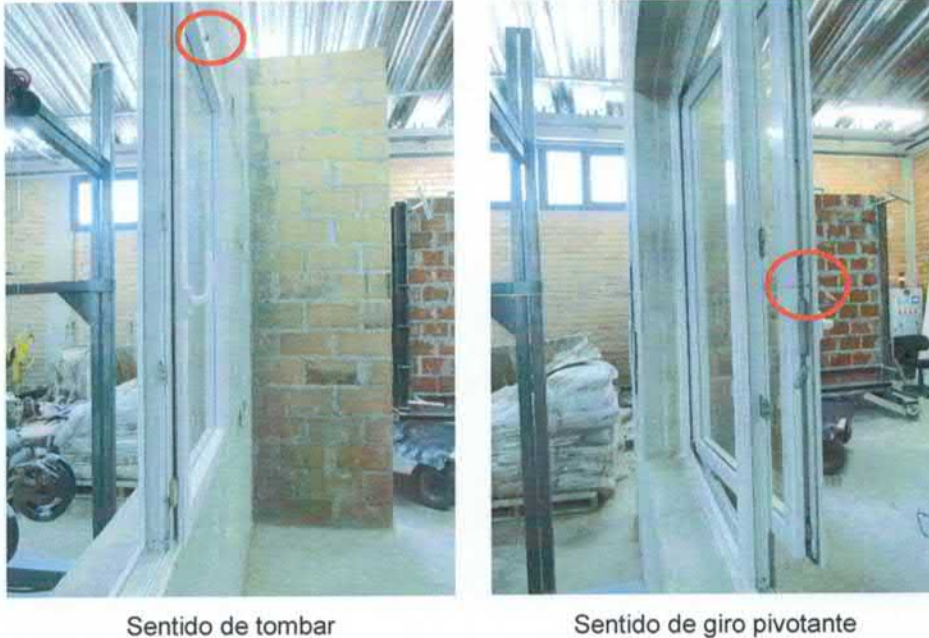
Após a execução do ensaio de arrancamento das articulações não foram constatadas anomalias no elemento, mantendo o funcionamento normal da esquadria no sentido de tombar e também giro pivotante. A instrumentação do ensaio nos diferentes sentidos da esquadria são apresentados na Figura 11.

Figura 11 – Realização do ensaio de arrancamento das articulações
